ОТЧЕТ

О НАУЧНО-ИССЛЕДОВАТЕЛЬСКОЙ РАБОТЕ  
(заключительный)

«Исследование возможности применения современных синтетических материалов на основе кремнийорганических и акриловых полимеров для консервации монументальной живописи на памятниках истории и культуры»

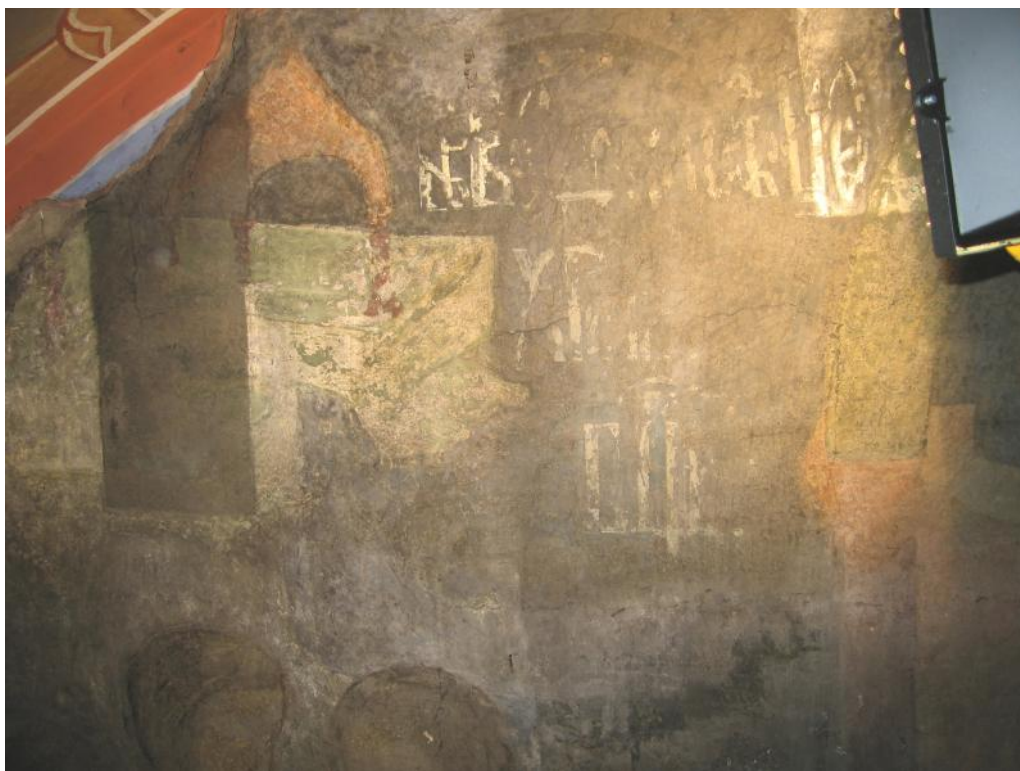
Фото. 1. Владимир. Успенский собор. Южный люнет. Композиция «Сошествие Святого Духа». Фрагмент композиции. Выполнены расчистка от копоти и фрагментарное укрепление красочного слоя стенописи раствором АК-211 в ИПС.

На фото. 1-7 представлены фрагменты композиции «Сошествие Святого Духа» (южный люнет), которые ранее были сначала укреплены казеиновым клеем, а затем в 1980-х годах выборочно синтетическими материалами (ВА-2ЭГА, СВЭД, К-42, К-15/3). На данном участке стенописи в настоящее время проводятся реставрационные работы по расчистке от копоти, поверхностных загрязнений и высолов, а также - точечное укрепление в участках деструкции (мелкое шелушение) красочного слоя. Особенно много разрушений в правой нижней части композиции. В левой части композиции также отмечаются подобные разрушения, но их количество существенно меньше, чем в правой части. В средней части композиции имеются единичные разрушения в виде отшелушивания красочного слоя.

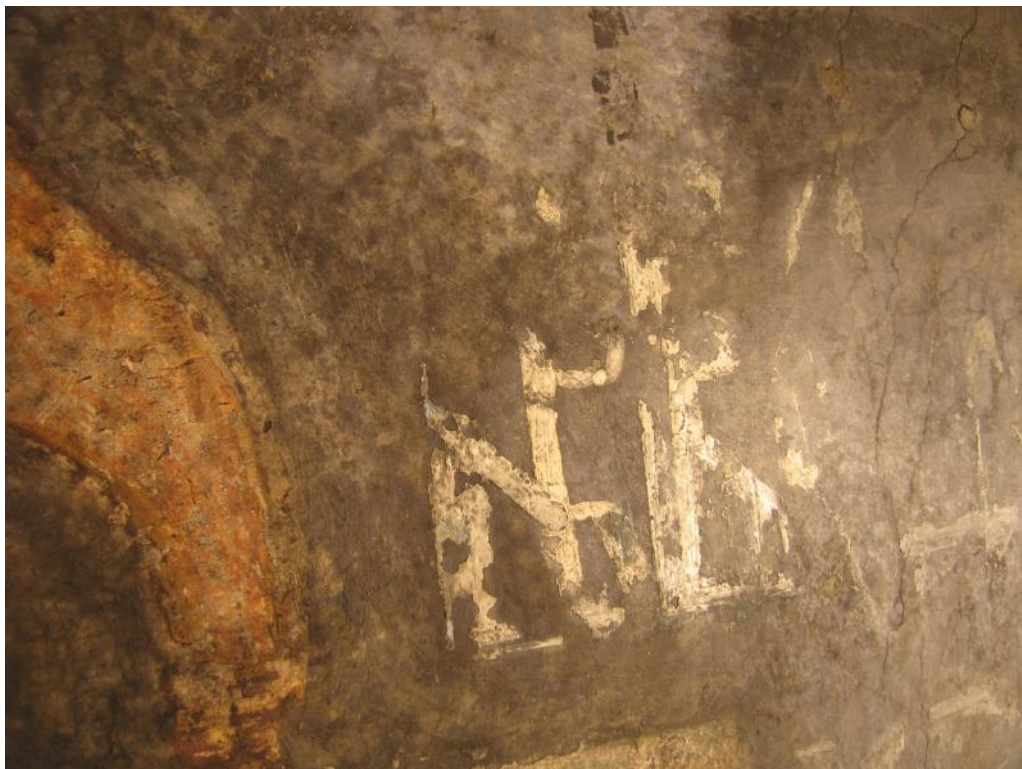
Фото. 2. Владимир. Успенский собор. Южный люнет. Композиция «Сошествие Святого Духа». Фрагмент композиции с надписью после расчистки от копоти.

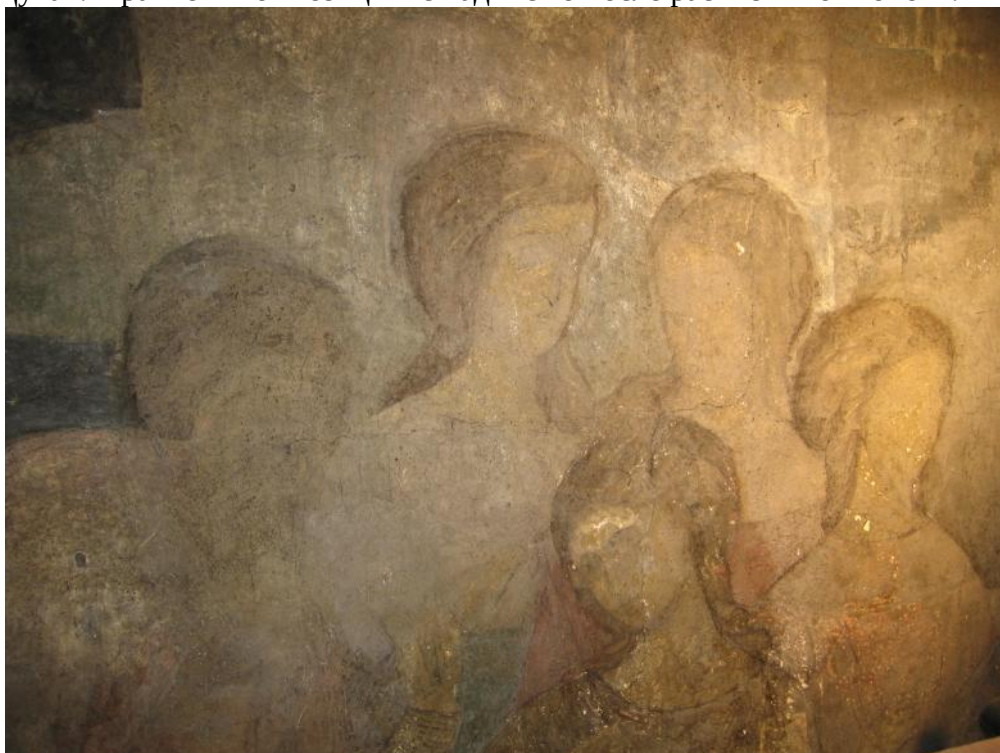
Фото. 3. Владимир. Успенский собор. Южный люнет. Композиция «Сошествие Святого Духа». Фрагмент композиции после частичной расчистки от копоти.

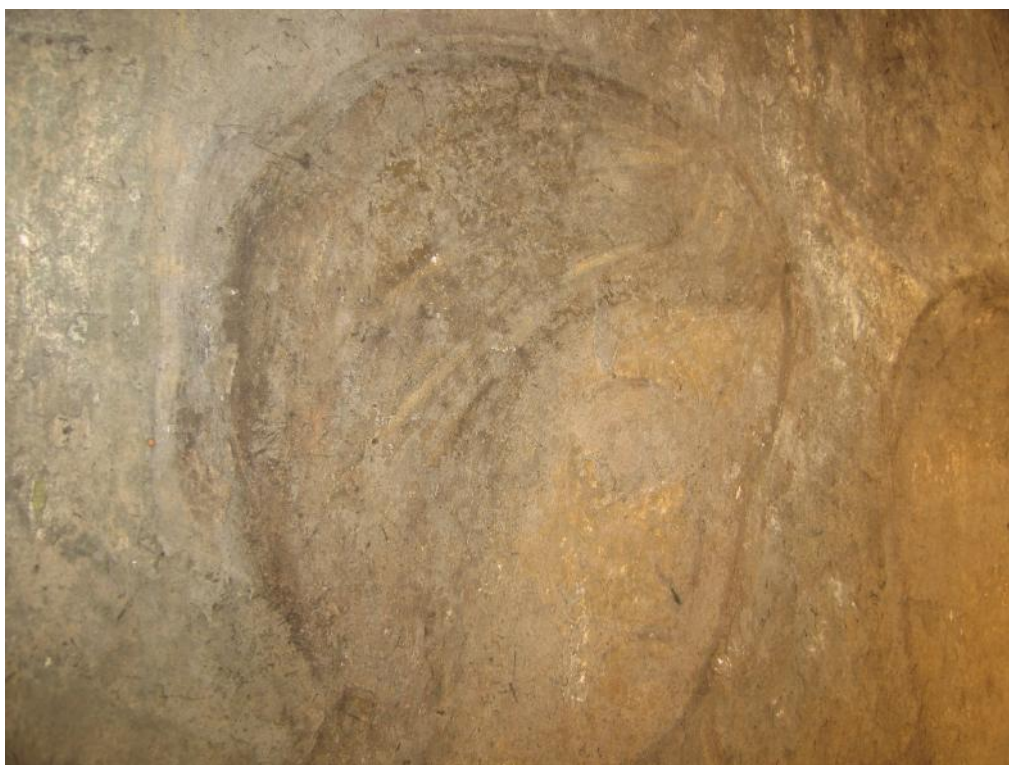
Фото. 4. Владимир. Успенский собор. Южный люнет. Композиция «Сошествие Святого Духа». Фрагмент нижней части композиции крупным планом.

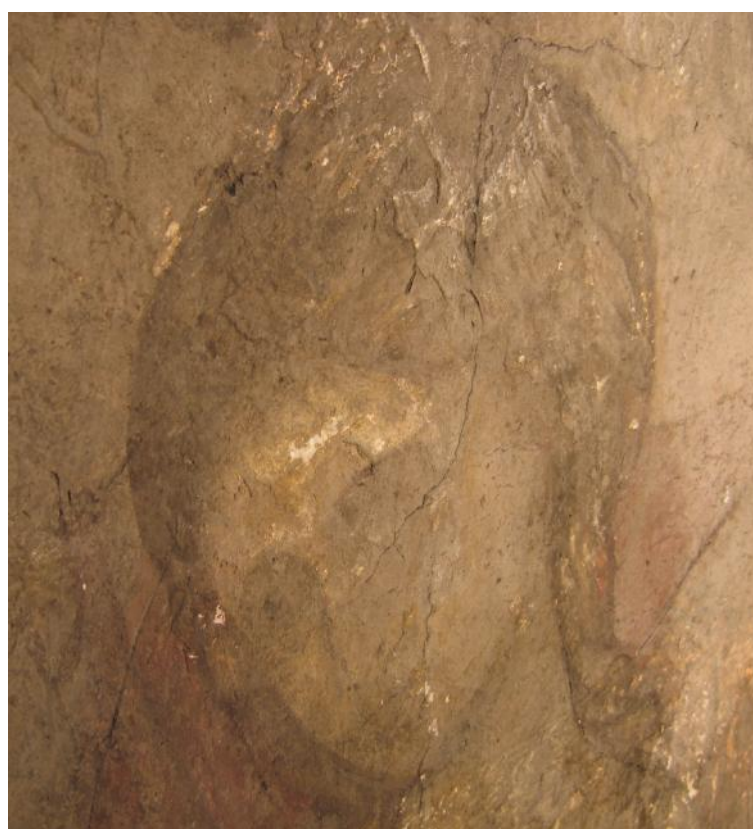
Фото. 6. Владимир. Успенский собор. Южный люнет. Композиция «Сошествие Святого Духа». Фрагмент нижней части композиции крупным планом.

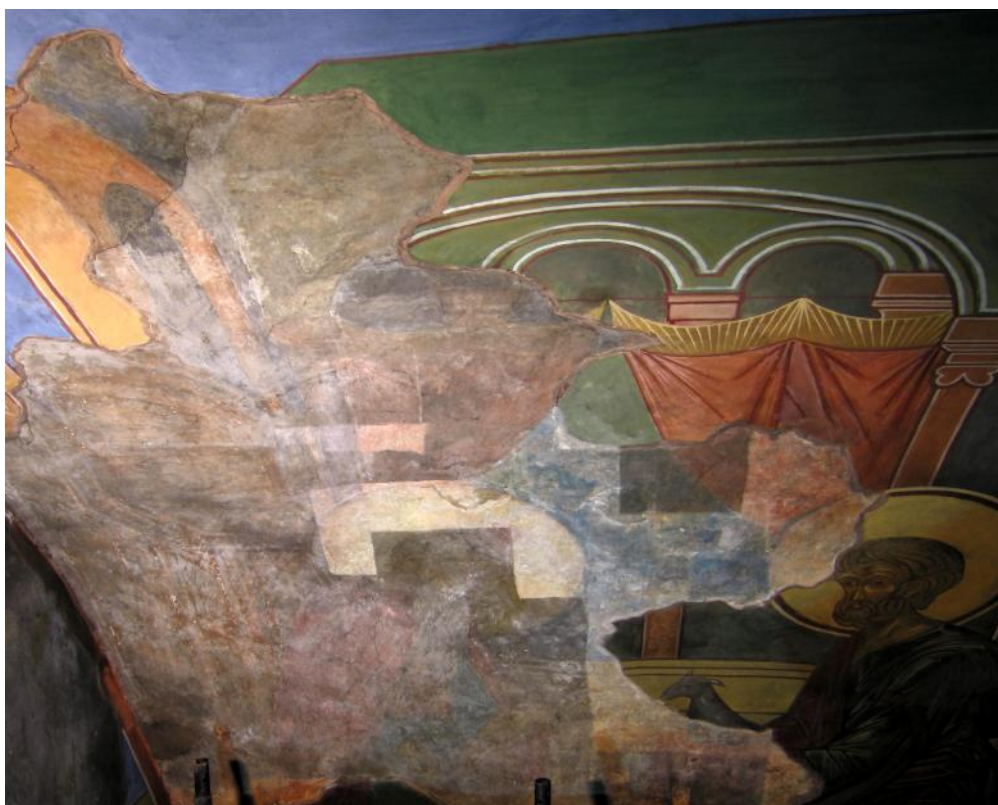
Фото 8. Владимир. Успенский собор. Южный люнет. Западная склон свода. Композиция «Богоявление». Фрагмент древней стенописи (слева), раскрытый от поздней записи (справа). Общий вид раскрытой композиции.

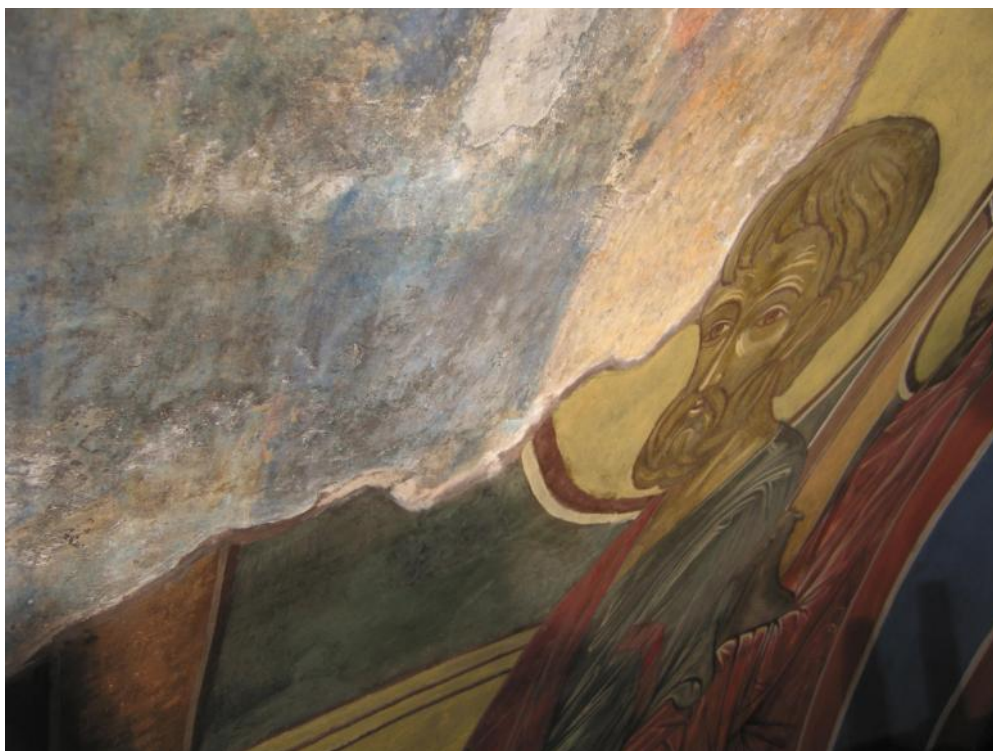
Фото 9. Владимир. Успенский собор. Южный люнет. Западная склон свода. Композиция «Богоявление». Фрагмент древней стенописи (слева), раскрытый от поздней записи (справа). Утрата красочного слоя до грунта.

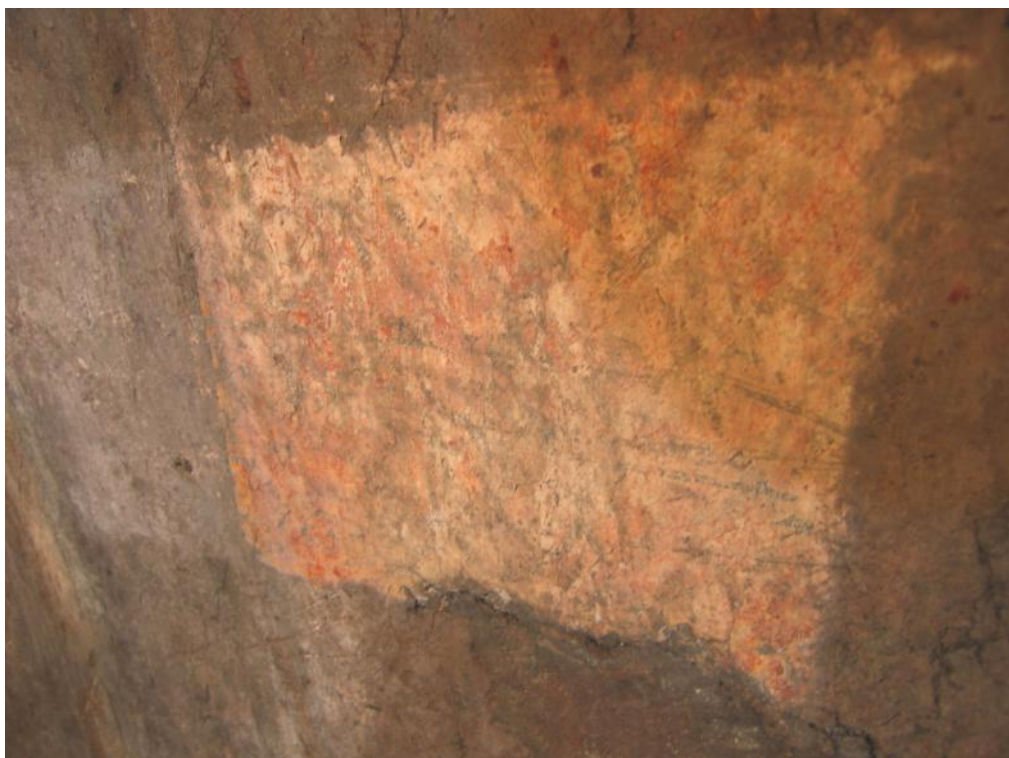
Фото. 10. Владимир. Успенский собор. Южный люнет. Композиция «Сошествие Святого Духа». Другой фрагмент композиции после частичной расчистки от копоти.

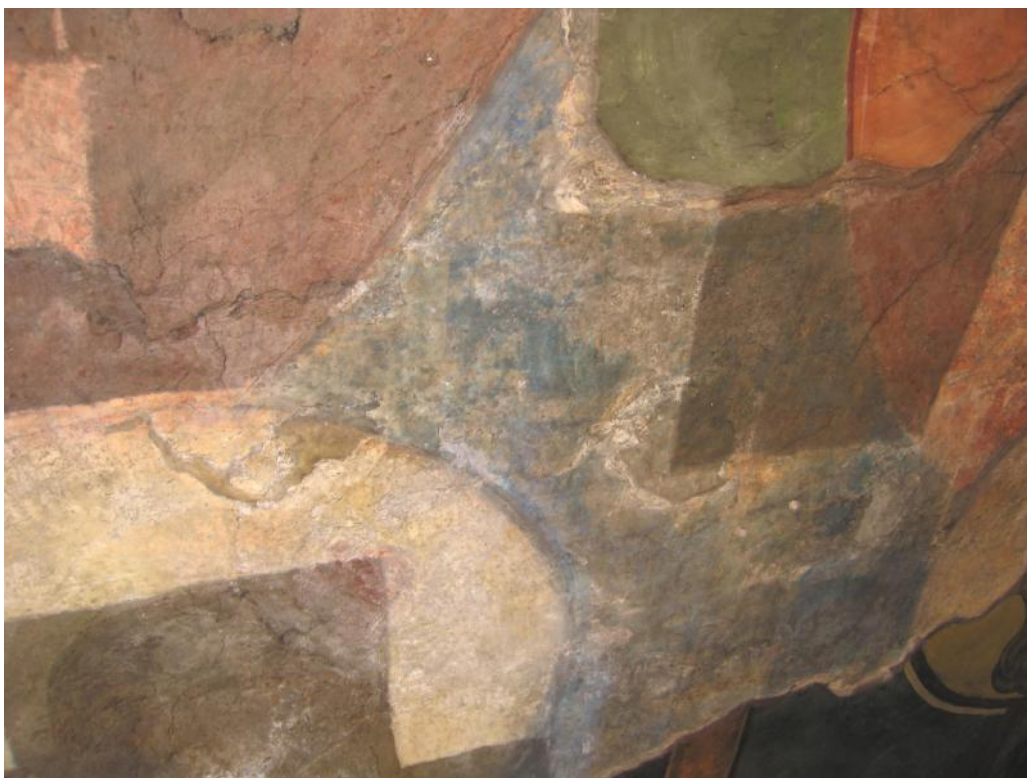
Фото 11. Владимир. Успенский собор. Южный люнет. Западный склон свода. Композиция «Богоявление». Плотный слой копоти и загрязнений на поверхности красочного слоя, утраты до грунта.

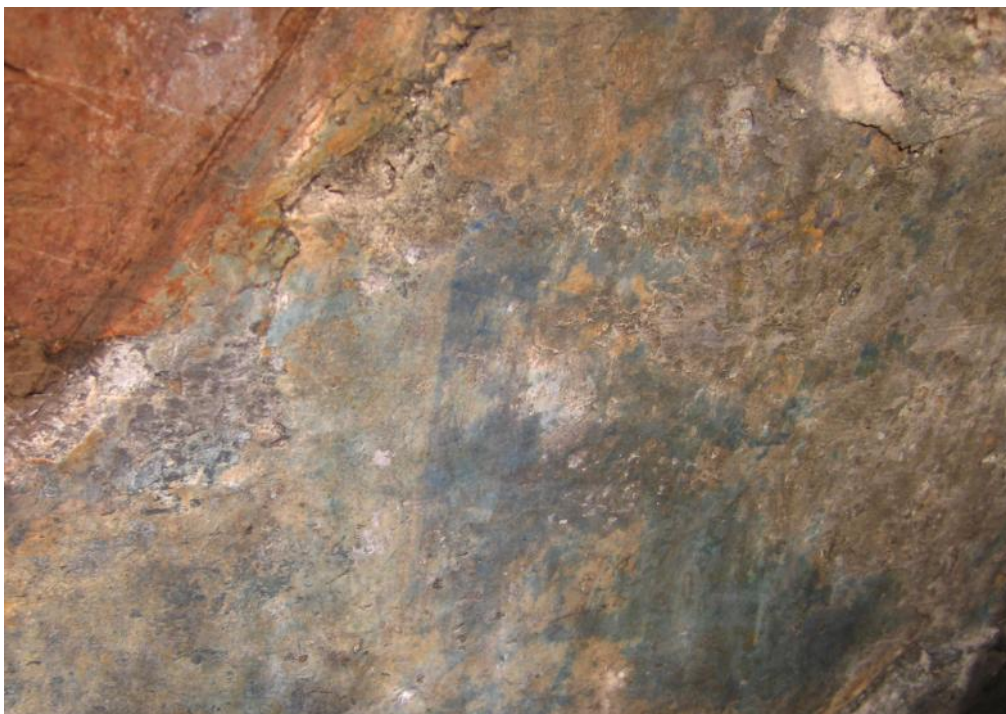
Фото 12. Владимир. Успенский собор. Южный люнет. Западный склон свода. Композиция «Богоявление». Фрагмент композиции. Плотный слой копоти и загрязнений, утраты красочного слоя до грунта.

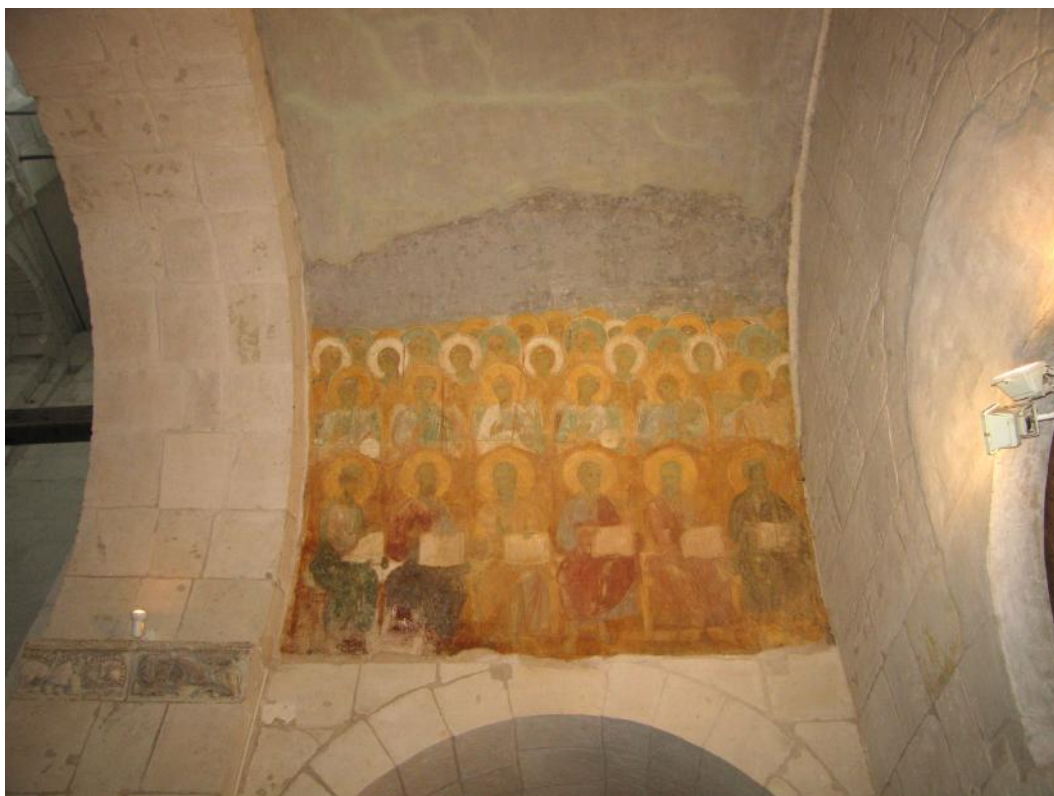
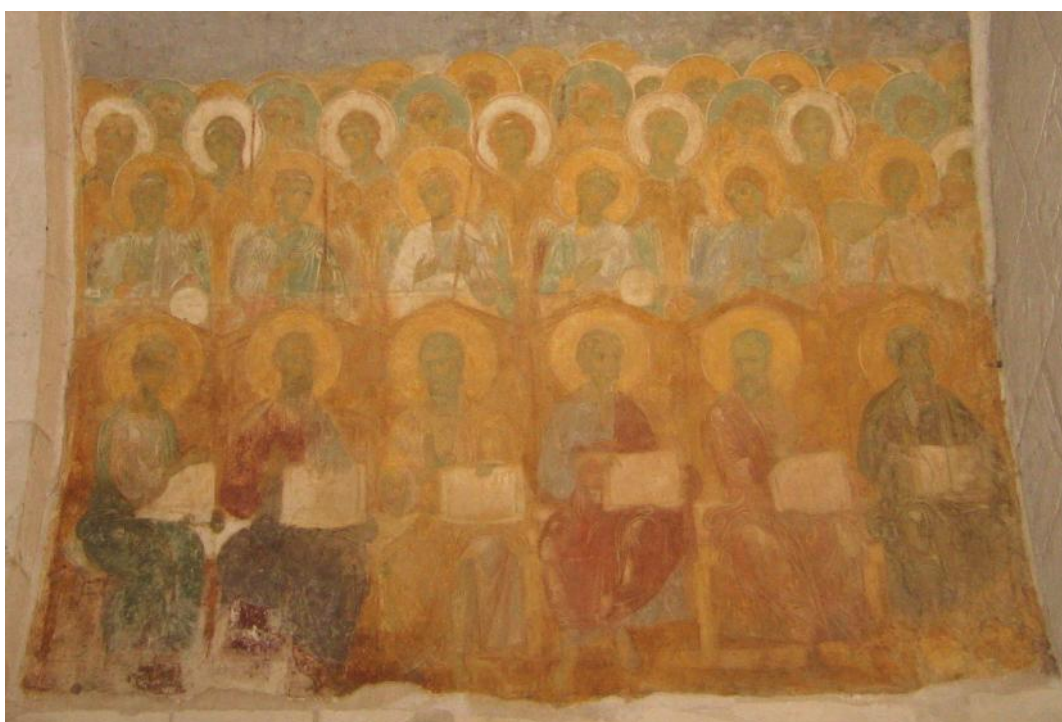
Фото 13/1. Дмитриевский собор. Фрагмент древних росписей в своде под хорами; -. сцена «Страшного суда» на южном склоне после реставрации 2013 г. Точечное укрепление красочного слоя сополимером СЭВ (5% в смеси спирт/вода 70/30). а – общий вид; б – крупным планом.

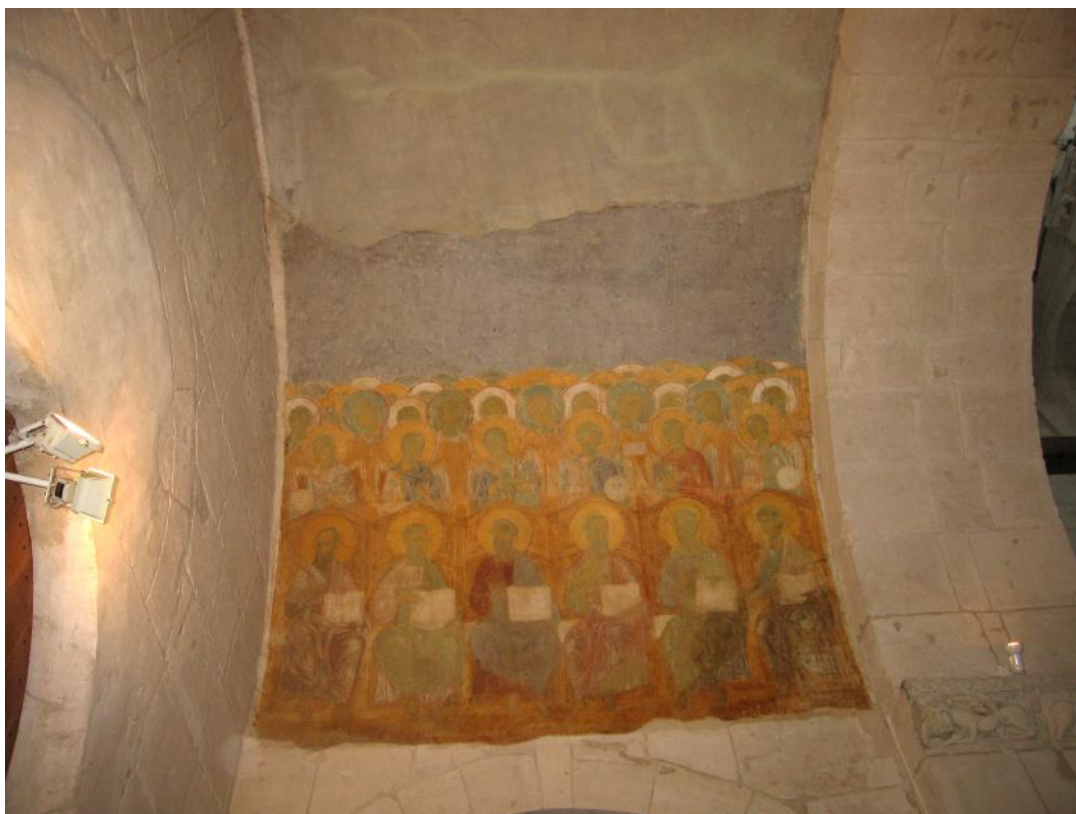
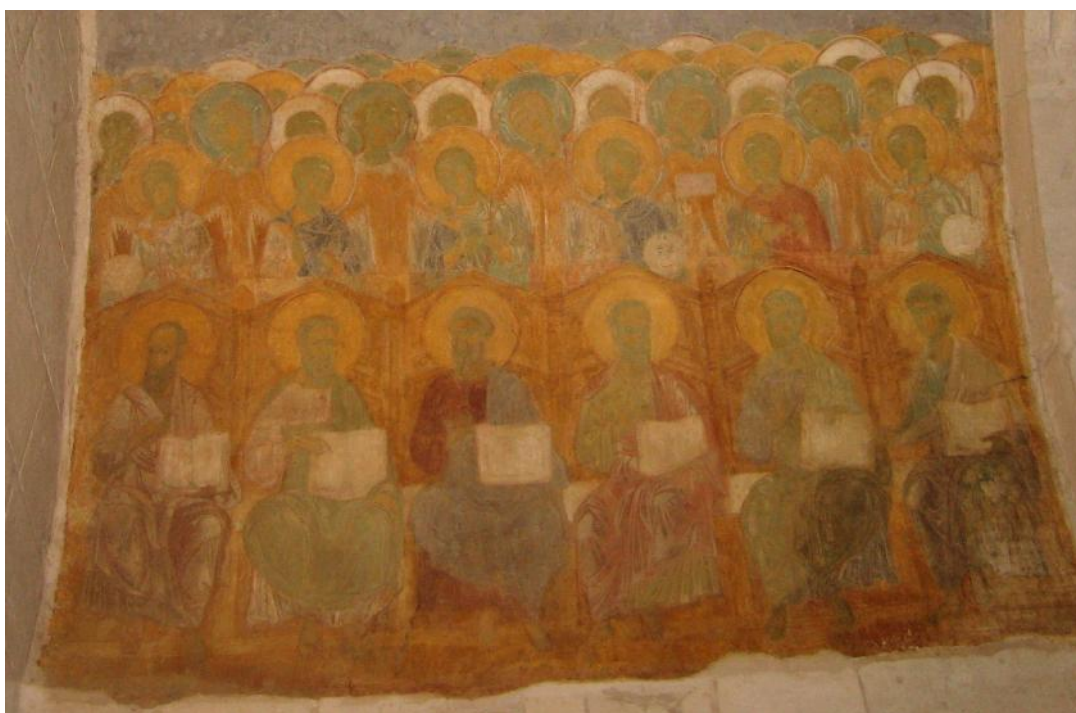
Фото 13/2. Дмитриевский собор. Фрагмент древних росписей в своде под хорами; сцена «Страшного суда» на северном склоне свода после реставрации 2013 г. Точечное укрепление красочного слоя сополимером СЭВ (5% в смеси спирт/вода 70/30). а – общий вид; б – крупным планом.

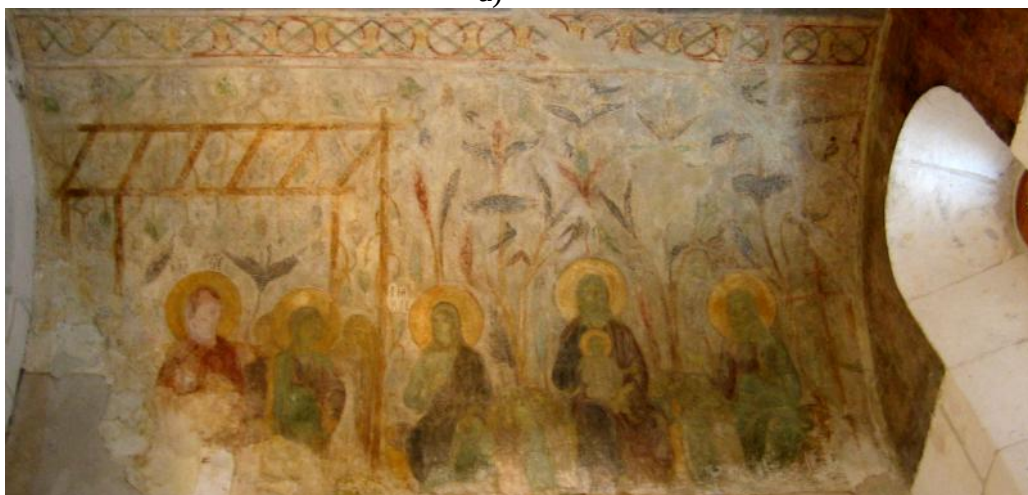
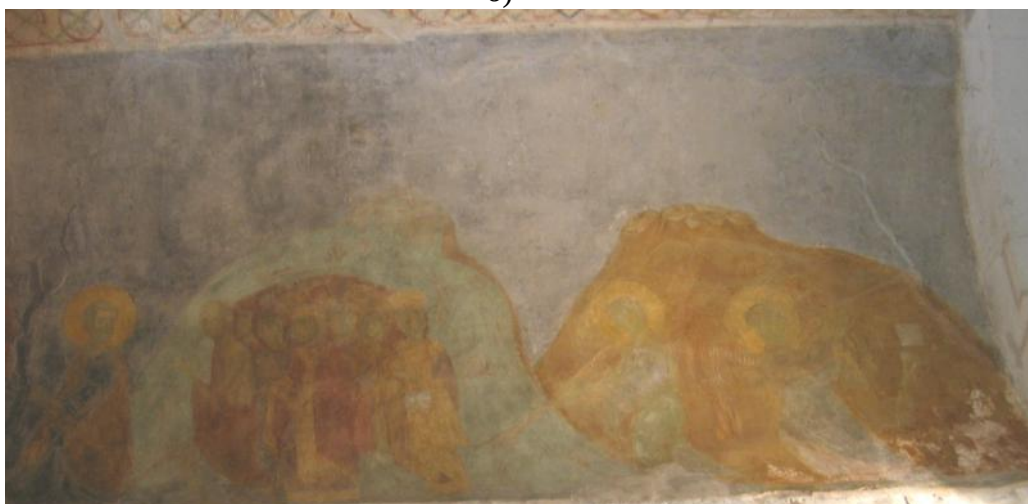
Фото 14. Дмитриевский собор. Фрагменты древних росписей на малом своде: сцена «Лоно Авраамово» - на южном склоне (а,б) и сцена «Шествие праведных в рай» - на северном склоне (а,в) после реставрации 2013 г.

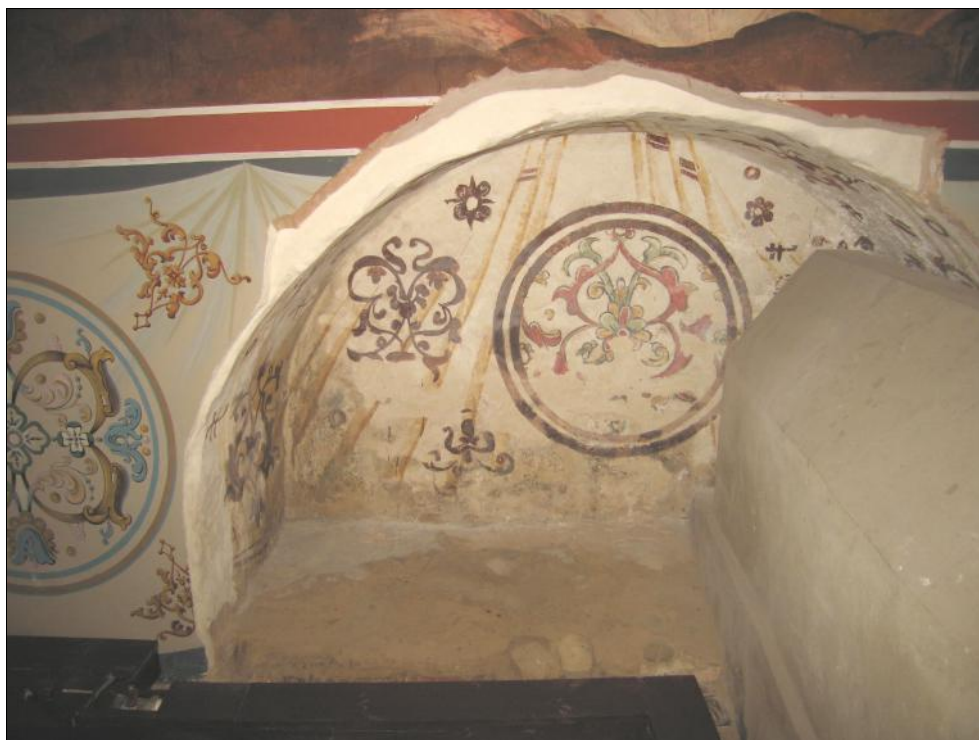
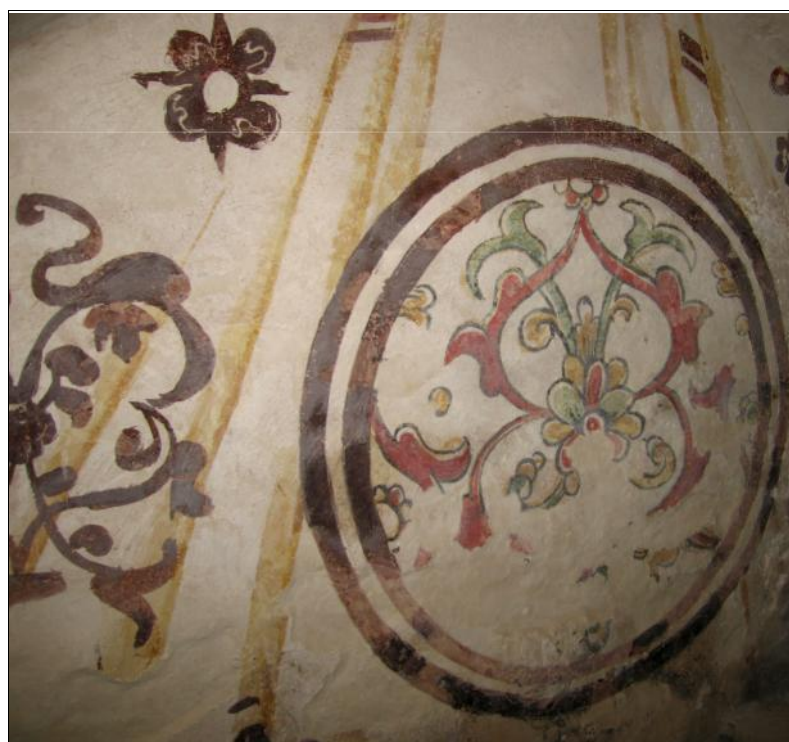
Фото 15/1. Суздаль. Собор Рождества Богородицы. Северо-западная аркасолий, люнет. Живопись XII века. Укрепление Акр.50А в 2012 г. а – общий вид; б – фрагмент крупным планом.

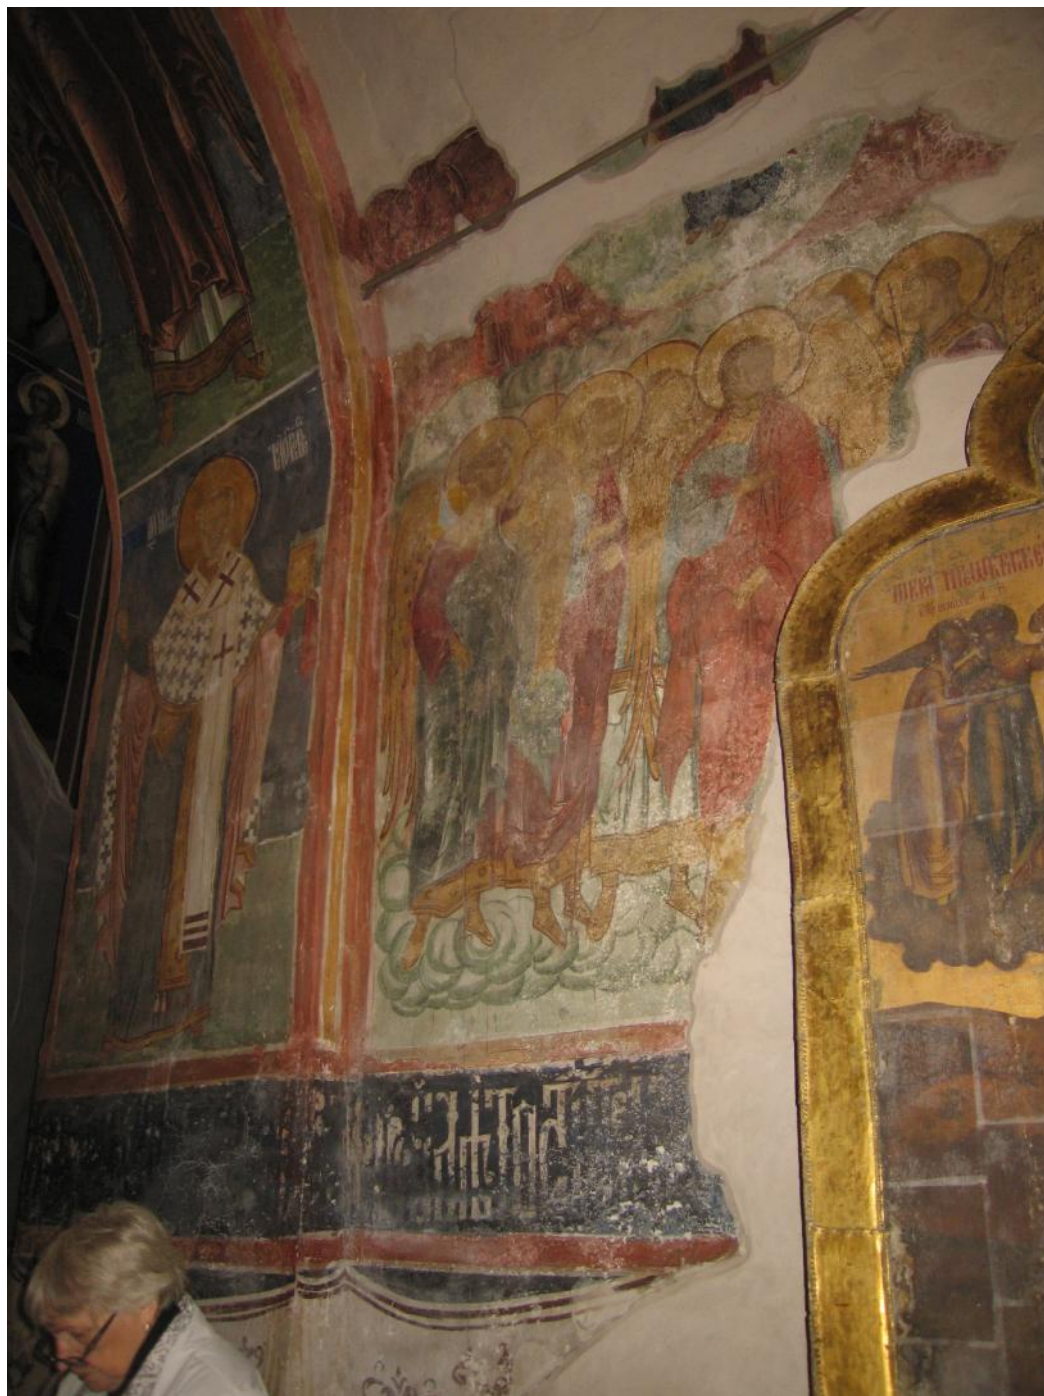
По результатам обследования идет повторное разрушение, красочный слой отслаивается (фото 16-18).

Фото 16. Суздаль. Собор Рождества Богородицы. Северный притвор,  
 западная стена. Живопись XVII в.  
 Реставрация 1968 г. с использованием сополимеров СВЭД, ВА-2ЭГА,  
 силазановой смолы К-15/3.  
 Повторное укрепление выполнено в 2011 г. Акр.50А.

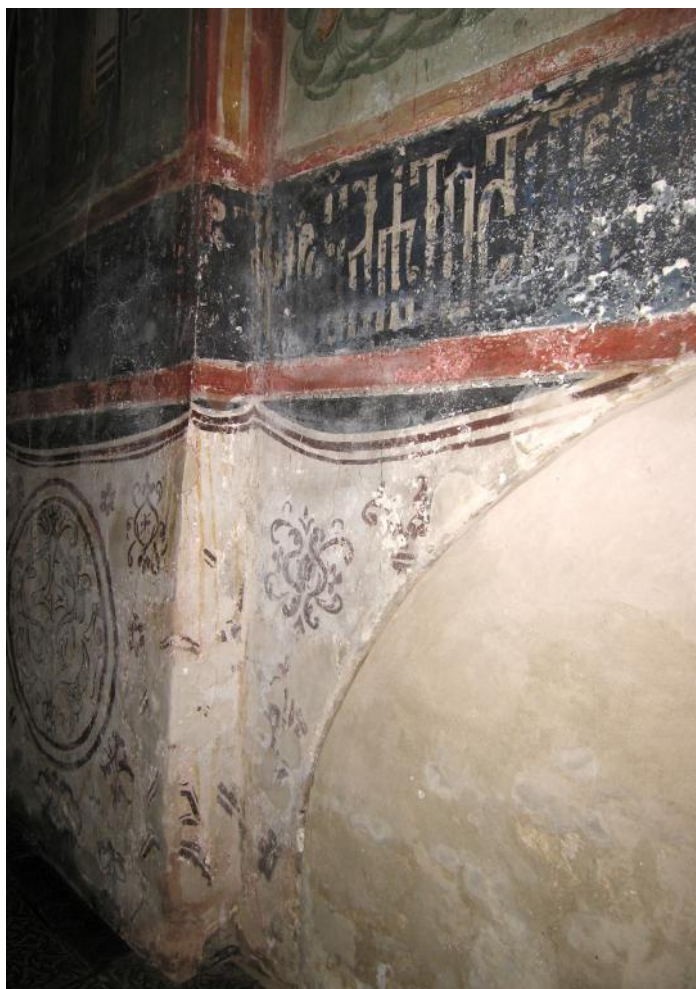
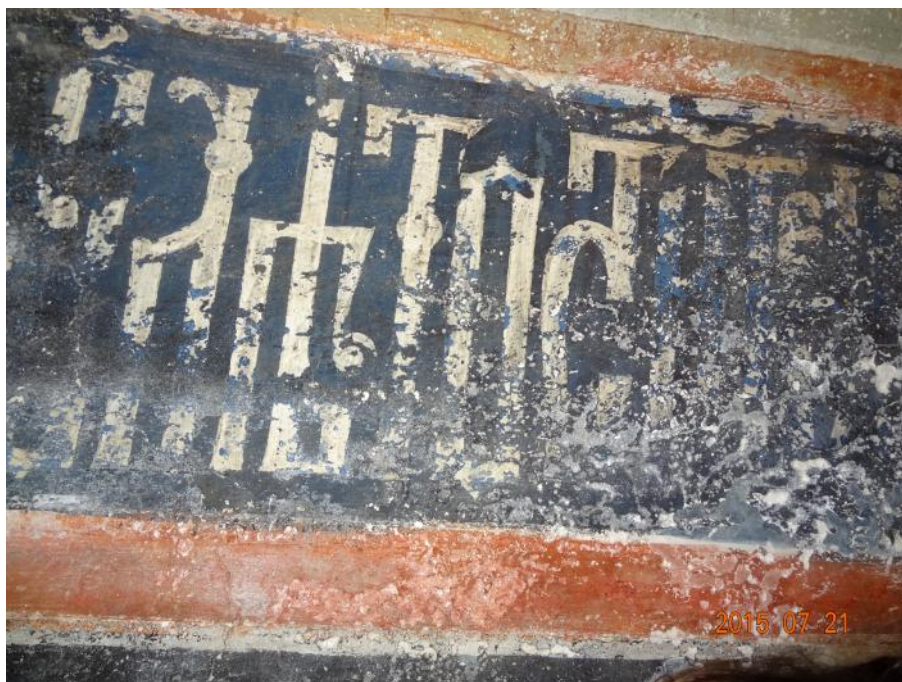
Фото 17. Суздаль. Собор Рождества Богородицы. Живопись XVII в  
Нижняя часть северного притвора западной стены (а), фрагмент надписи  
белыми буквами на синем фоне (б).

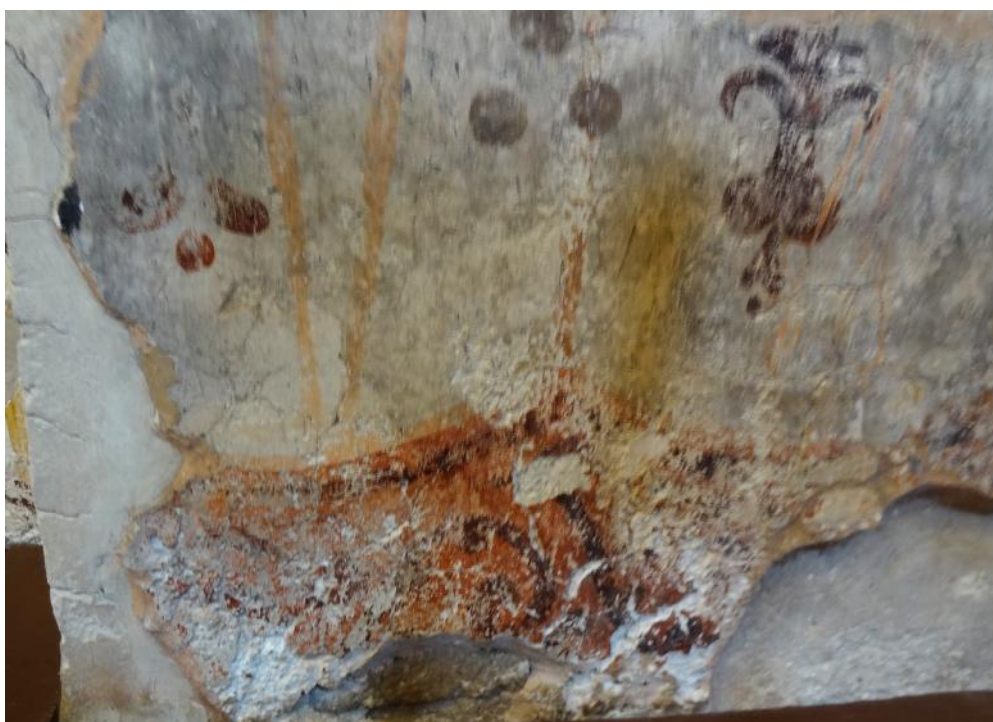
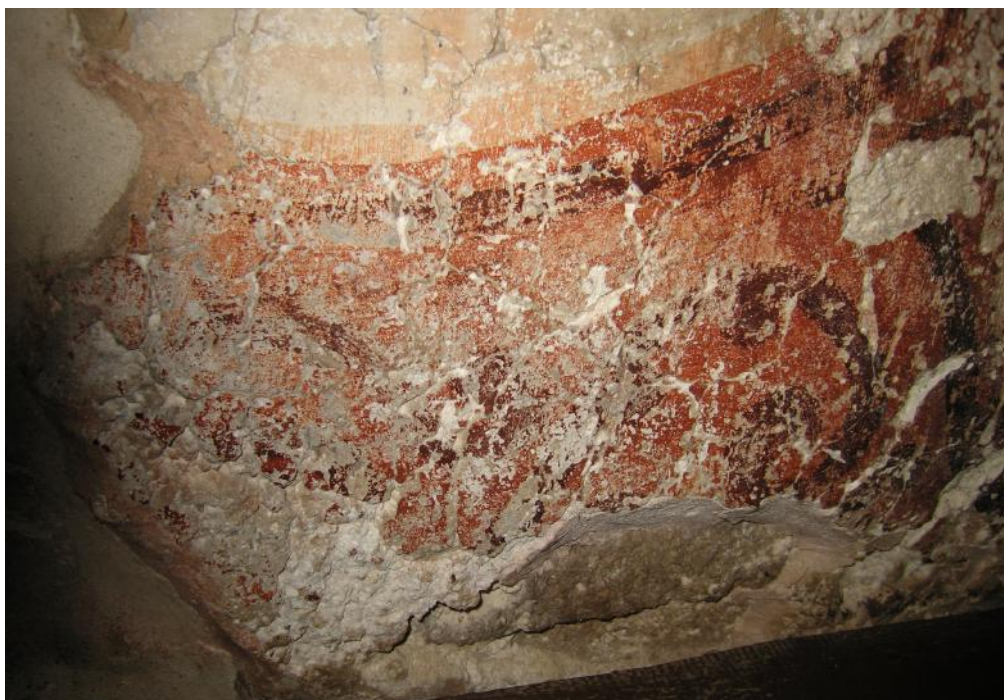
Фото 19. Суздаль. Обор Рождества Богородицы. Юго-западный столб, северная грань с фреской «Шествие праведников в рай» (1636 г.). Живопись домонгольского периода (ниже «Полотенца»). Общий вид (а), отдельные фрагменты крупным планом (б, в). Укрепление живописи Акр. 50А.

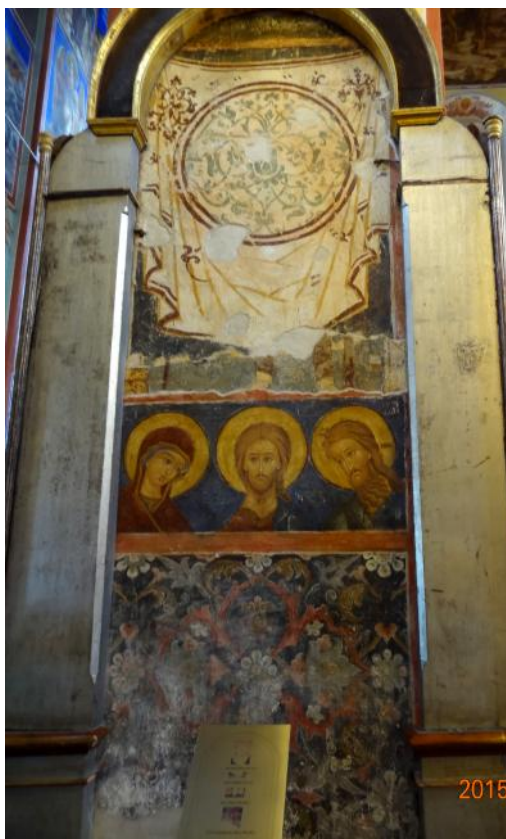
Фото 20. Суздаль. Собор Рождества Богородицы. Восточная грань центрального южного столба. Живопись XIII-XVII вв. Живопись XVII в., укрепление консолидантом Акр. 50А.

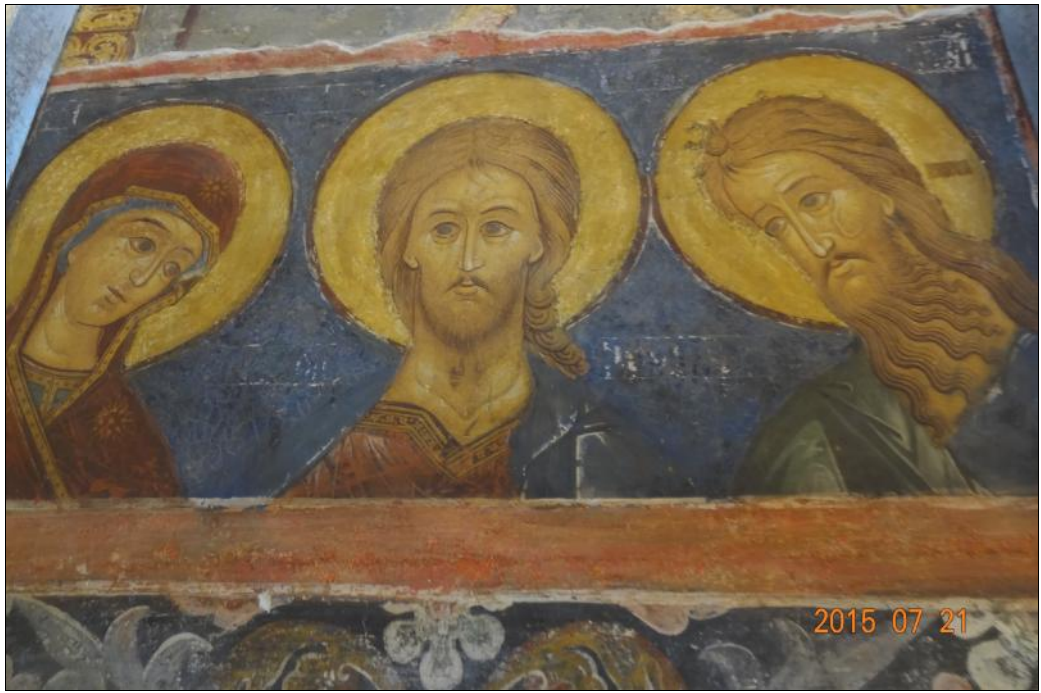
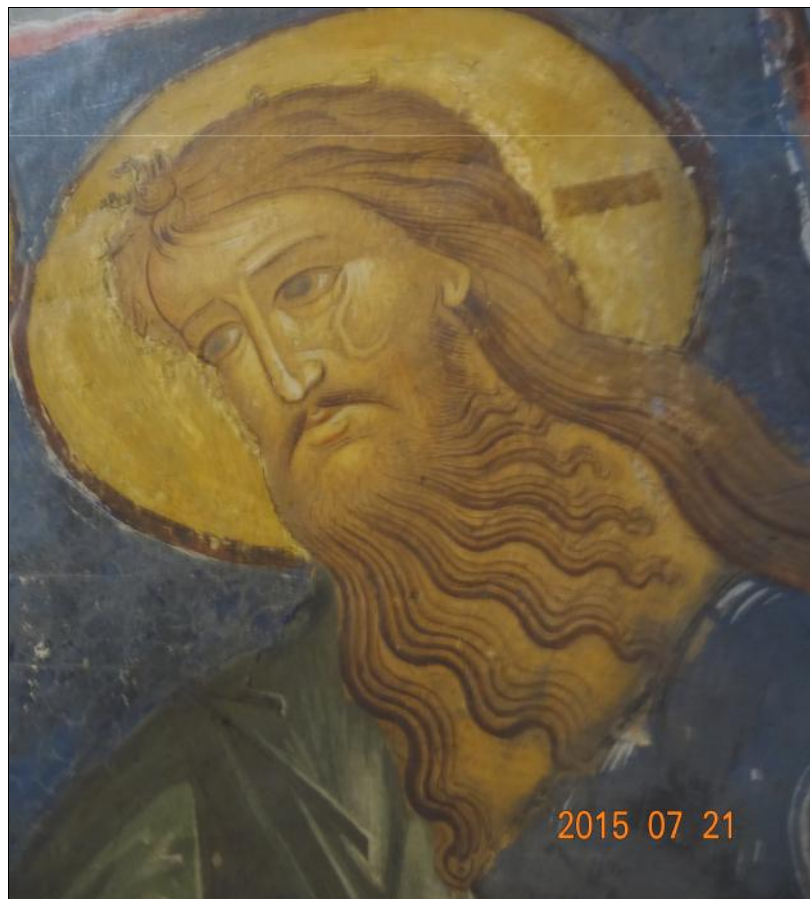
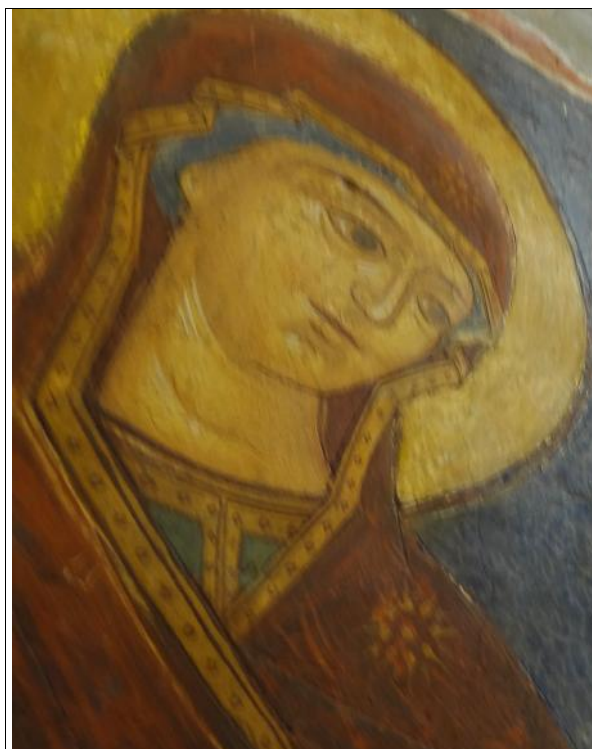
Фото 21. Суздаль. Собор Рождества Богородицы. Восточная грань центрального южного столба. Фрагменты живописи XVII вв. (а – Богоматерь, Иисус Христос, Иоанн Креститель; б – Иоанн Креститель; в – Богоматерь). Укрепление консолидантом Акр. 50А.

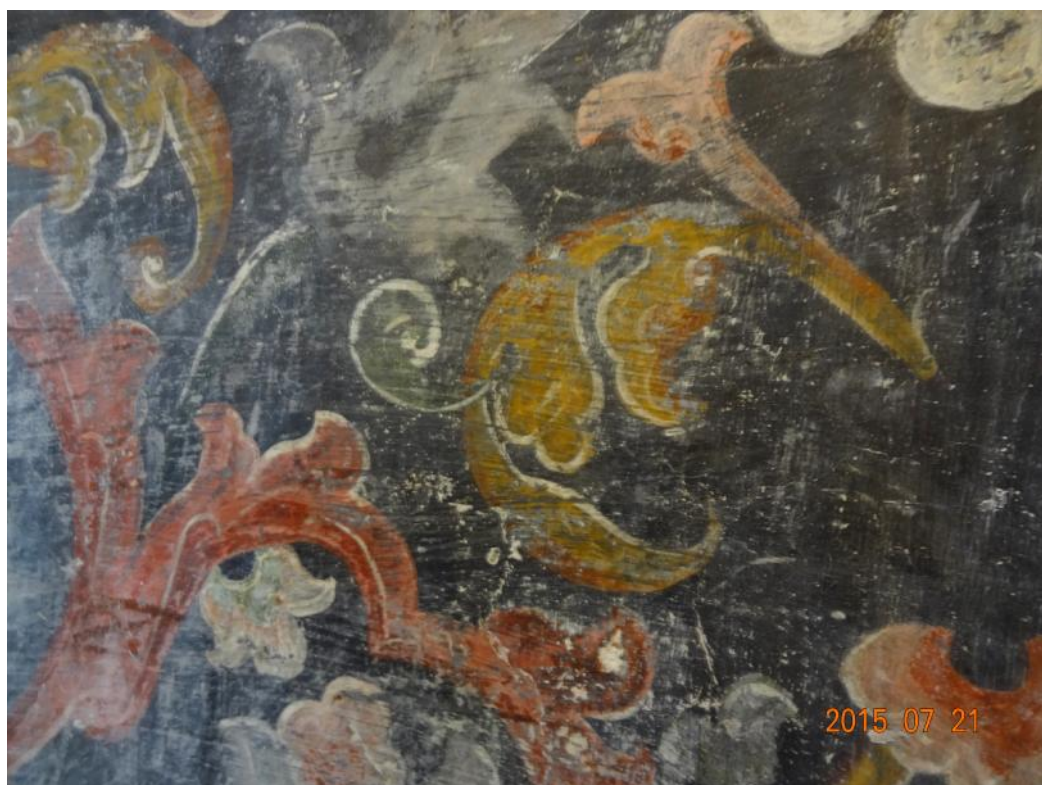
Фото 22. Суздаль. Собор Рождества Богородицы. Восточная грань центрального южного столба. Фрагмент живописи XVI в.

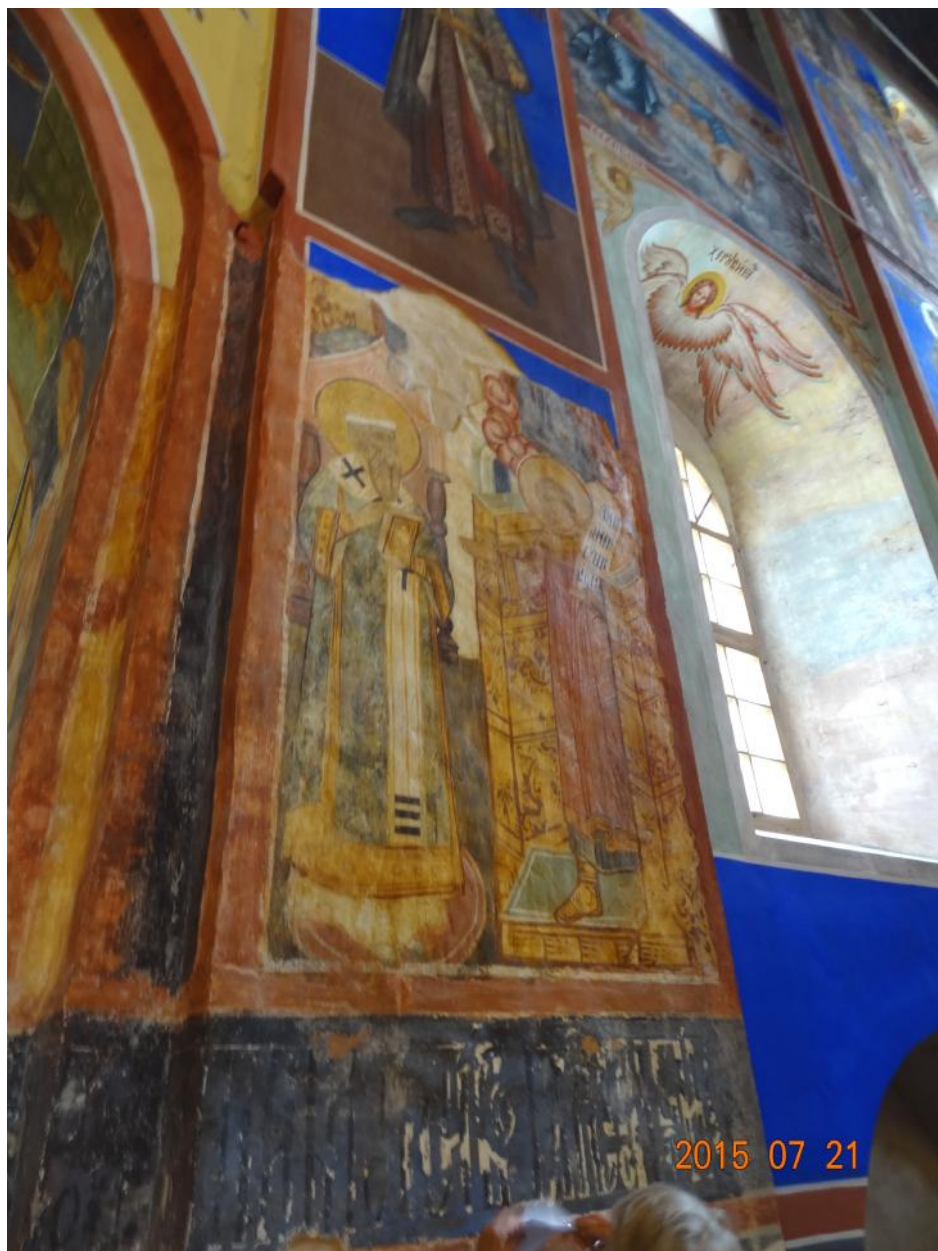
По результатам наблюдений состояние живописи удовлетворительное, без дефектов и разрушений (фото 23, 24).

Фото 23. Суздаль. Собор Рождества Богородицы. Южная стена, восточная пилястра. Надпись на синем фоне под фреской «Покров». Укрепление отслаивающейся краски букв сополимером АК-211.
