ОТЧЕТ

О НАУЧНО-ИССЛЕДОВАТЕЛЬСКОЙ РАБОТЕ  
(заключительный)

«Исследование возможности применения современных синтетических материалов на основе кремнийорганических и акриловых полимеров для консервации монументальной живописи на памятниках истории и культуры»

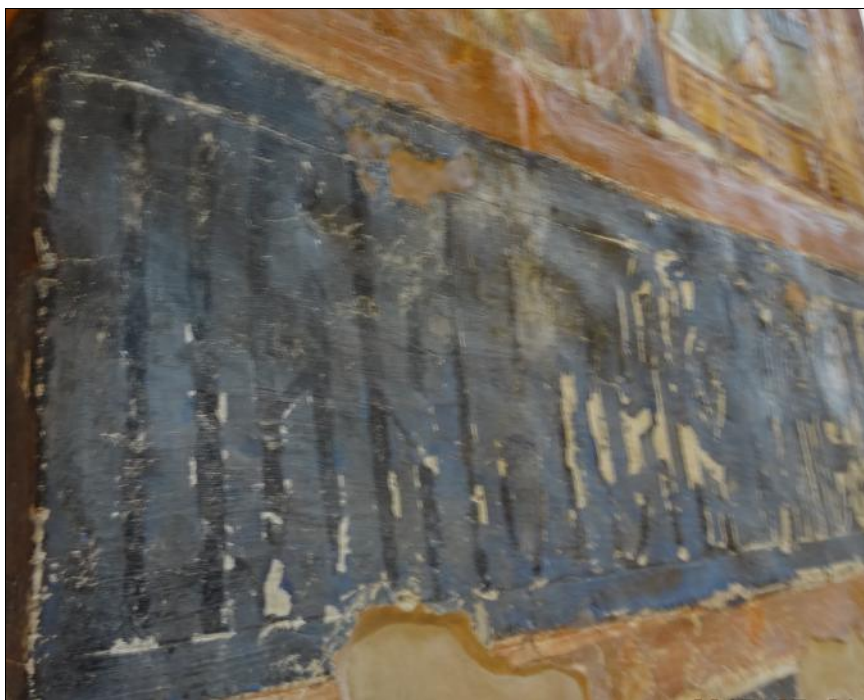
Фото 24. Суздаль. Собор Рождества Богородицы. Южная стена, восточная пилястра. Фрагмент надписи под фреской «Покров» крупным планом..

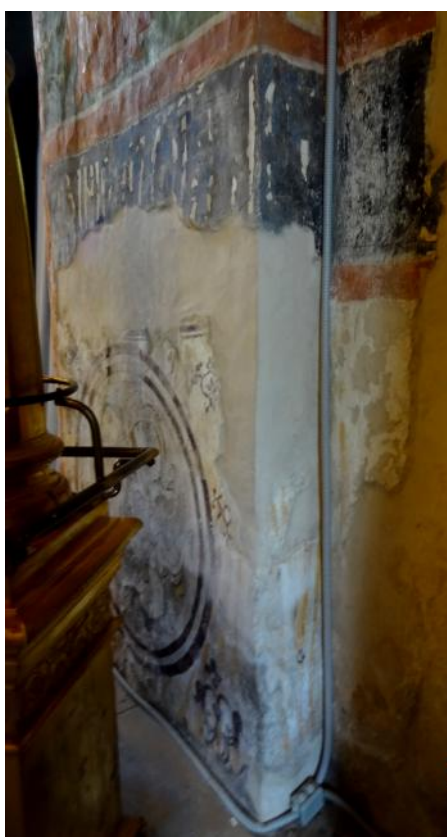
Фото25. Суздаль. Собор Рождества Богородицы. Южный притвор, восточная стена угол с восточной пилястрой. Надпись на синем фоне. Подклейка отслаивающихся букв сополимером АК-211, общее укрепление Акр.50А. На поверхности присутствуют высолы.

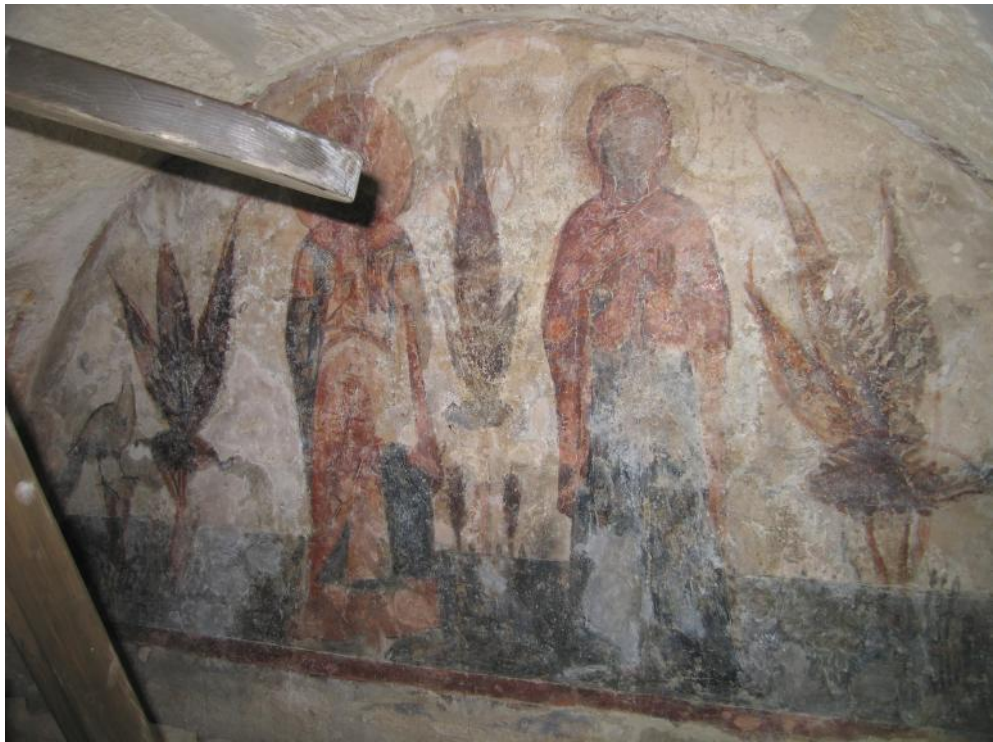
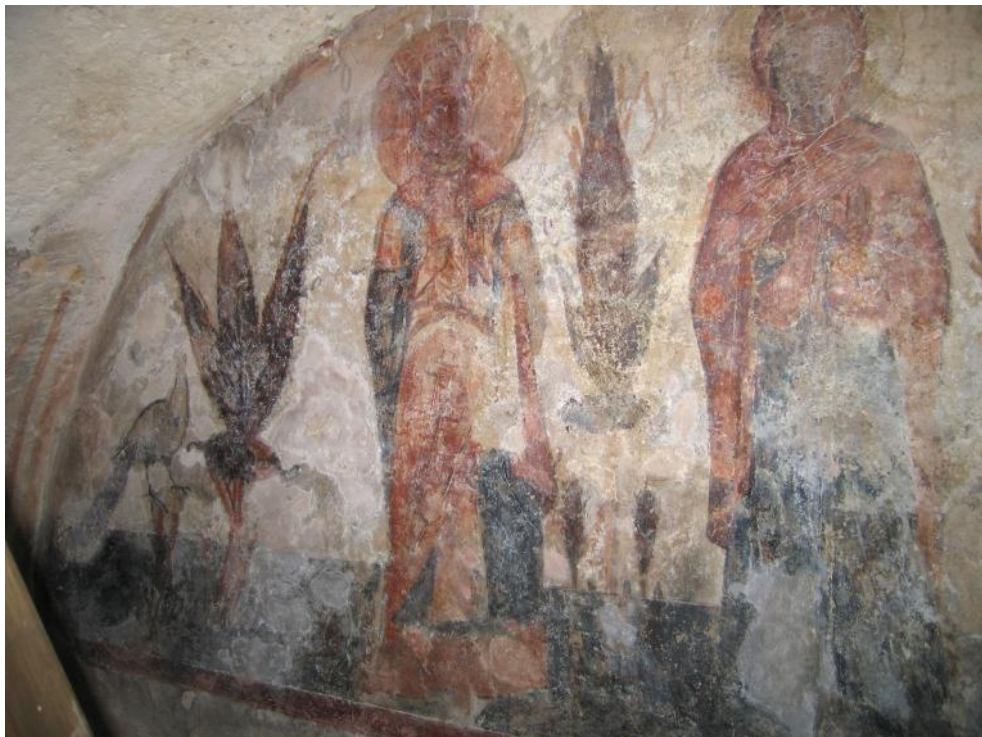
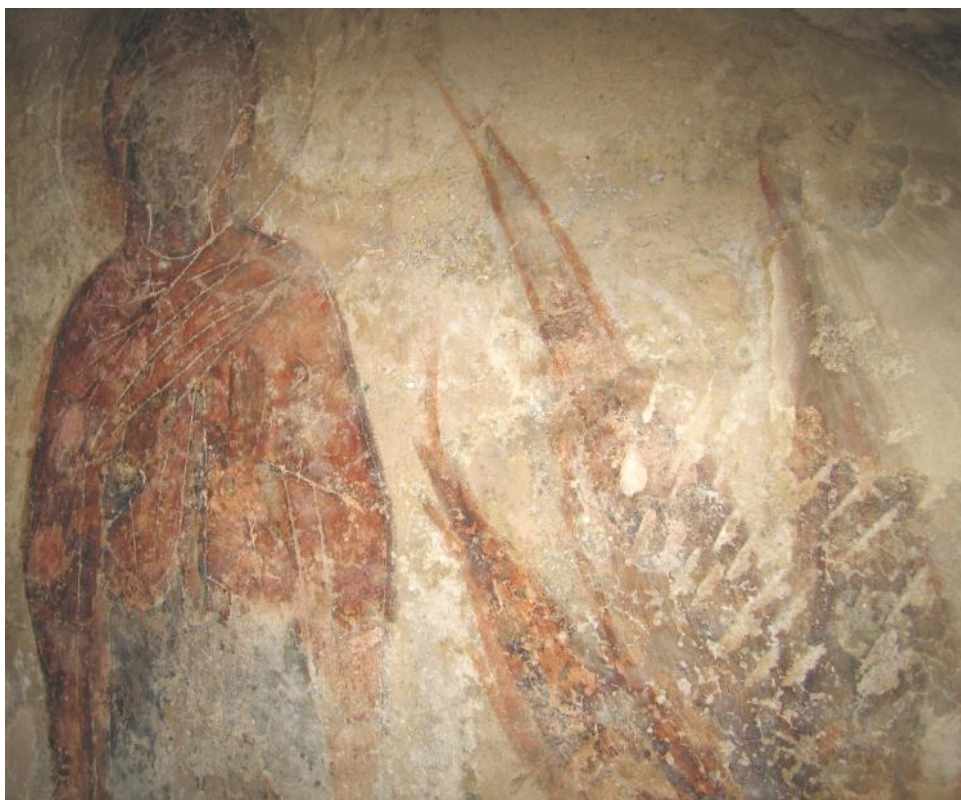
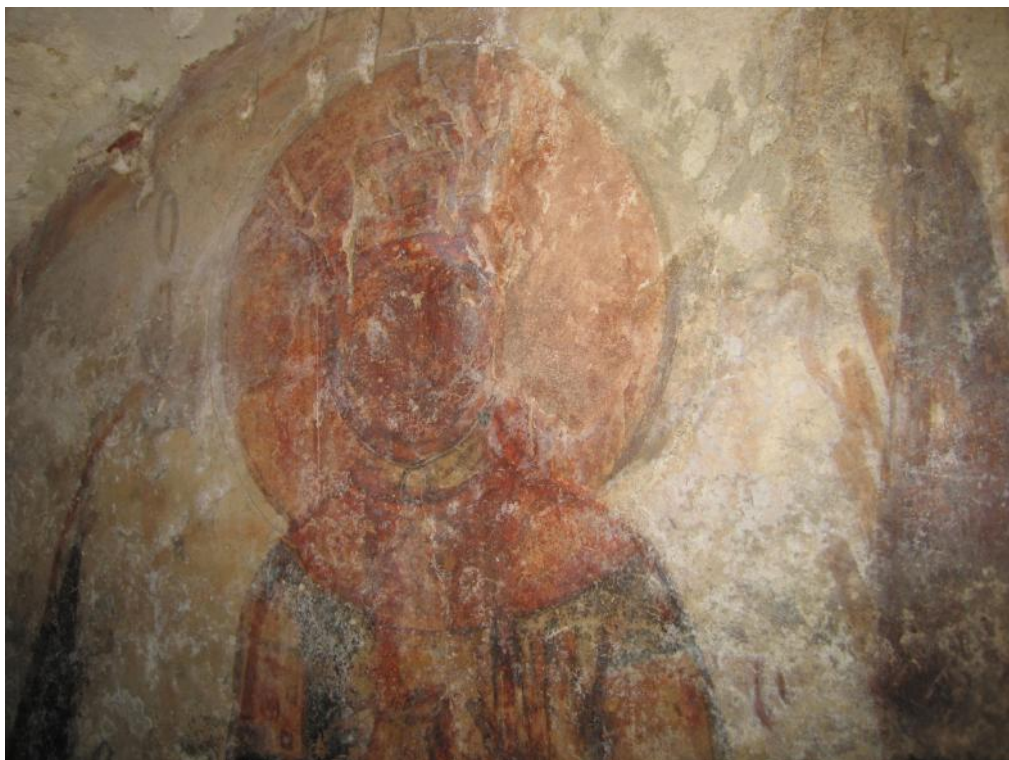
Фото 26. Кидекша. Церковь Бориса и Глеба. Роспись аркасолия северной стены, композиция «Святые Мария и Ефросиния» (1150-ые гг.).  
а – общий вид; б, в, д – фрагменты крупным планом.

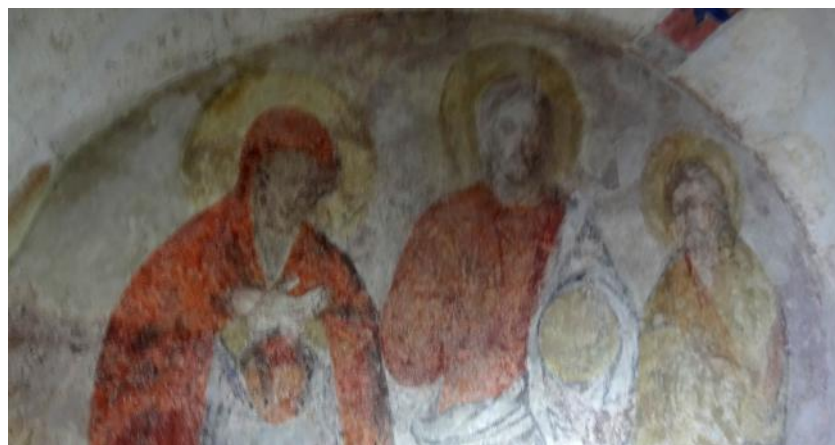
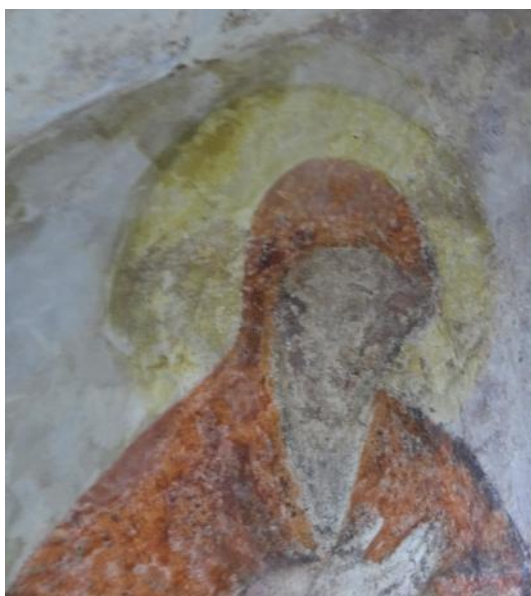
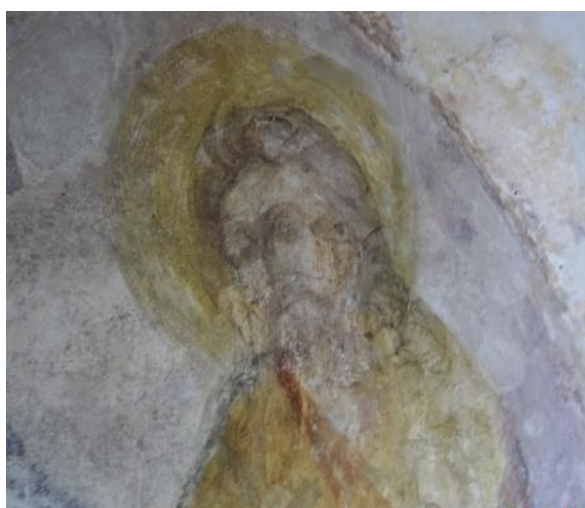
Фото 27. Кидекша. Церковь Бориса и Глеба. Роспись южного аркасолия, композиция «Деисус» (1150-ые гг.).  
а – общий вид; б,в – фрагменты крупным планом.

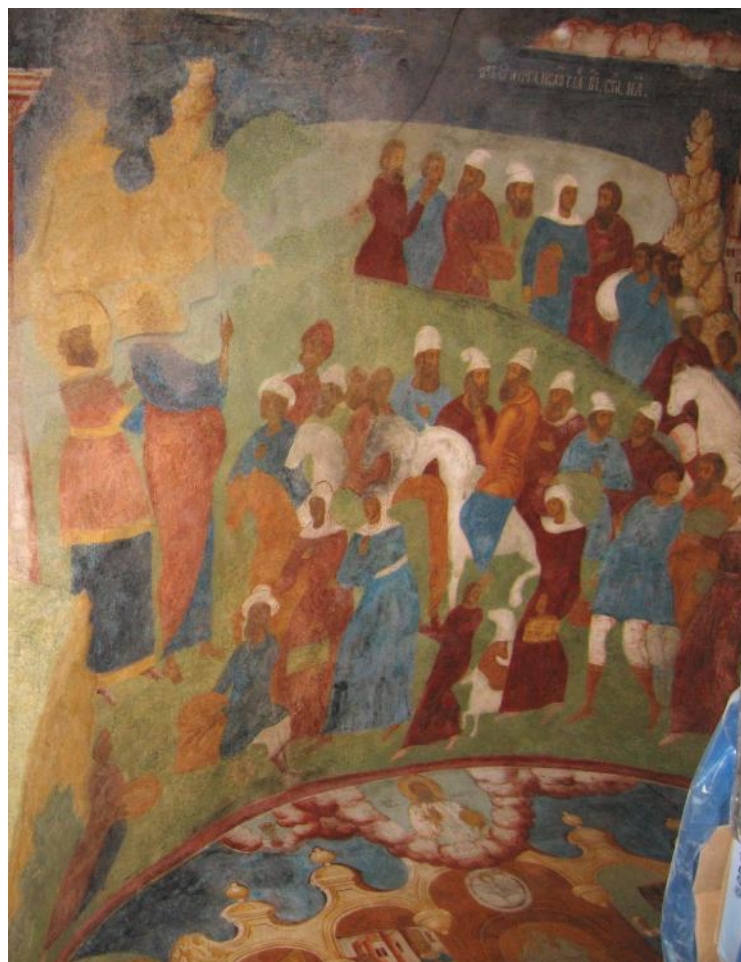
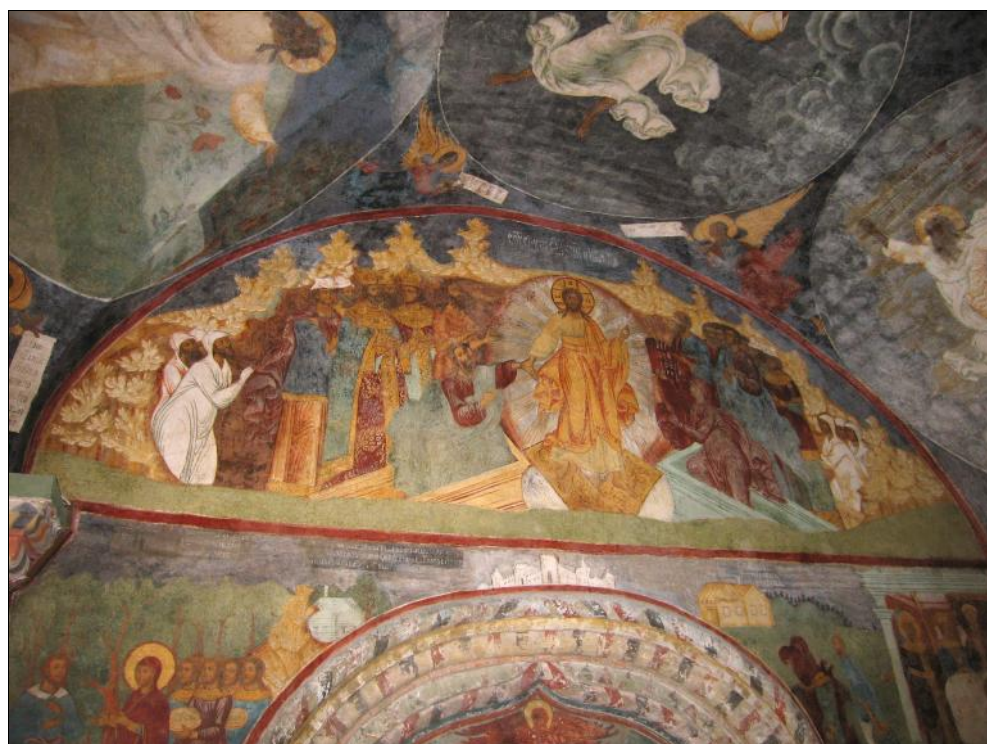
Фото 31. Ярославль. Церковь Ильи Пророка. Живопись XVII века.  
Состояние росписей после реставрации.

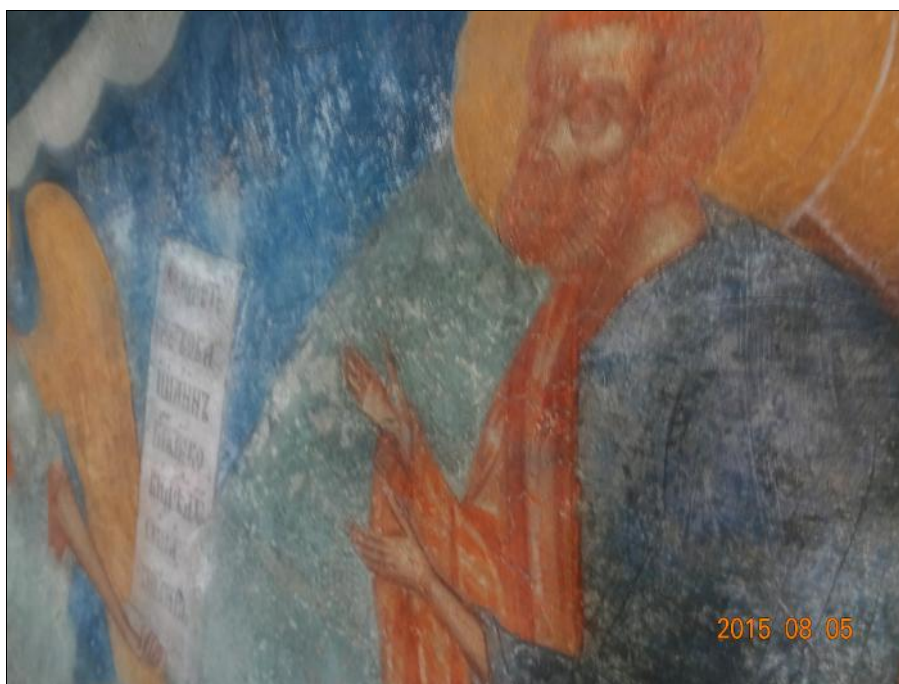
Фото 32. Ярославль. Церковь Иоанна Предтечи. Галерея. Фрагмент композиции с образом Богоматери «Богоматерь Знамение» (а), фрагменты композиции (б, в, д). Развитие плесени (правая часть фрагмента).

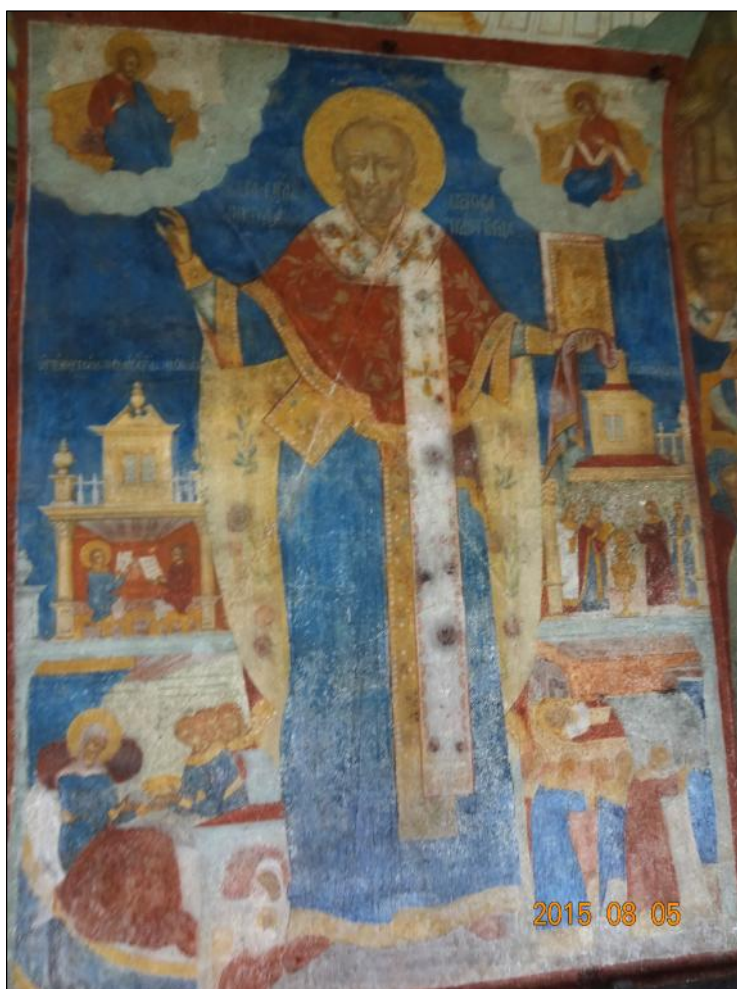
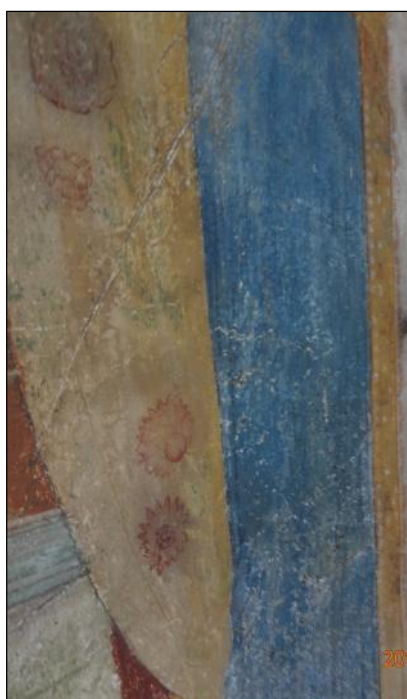
Фото 33. Ярославль. Церковь Иоанна Предтечи. Галерея.  
Сюжет с образом Николы Чудотворца (а); фрагмент одежд Святого  
крупным планом (б). В отдельных участках налет плесени, высолы  
на одеждах святого.

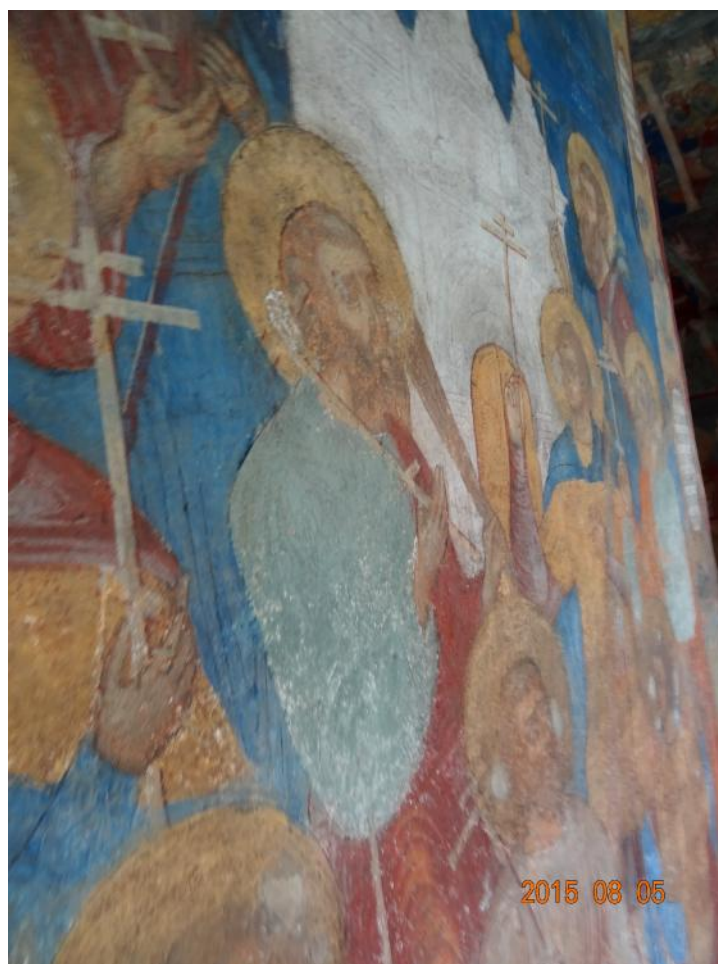
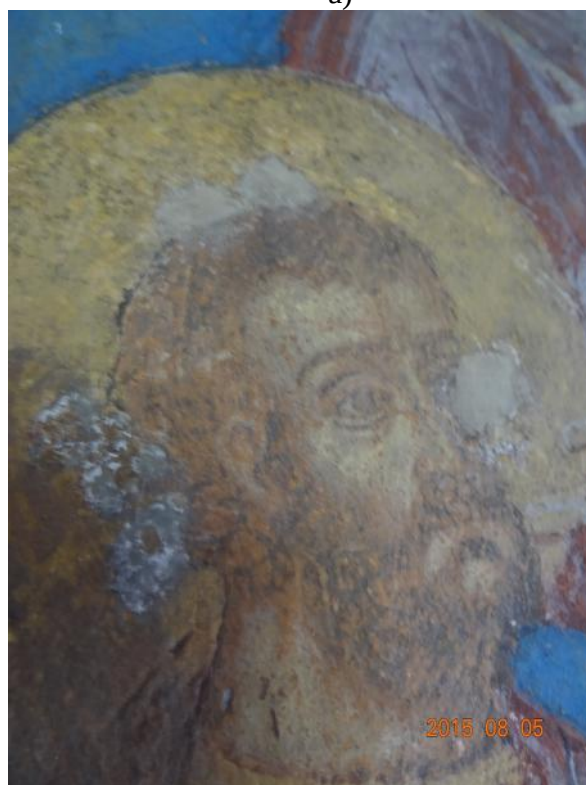
Фото 35. Ярославль. Церковь Иоанна Предтечи. Галерея. Сюжет. Налет плесени на поверхности живописного слоя, высолы (а, б).

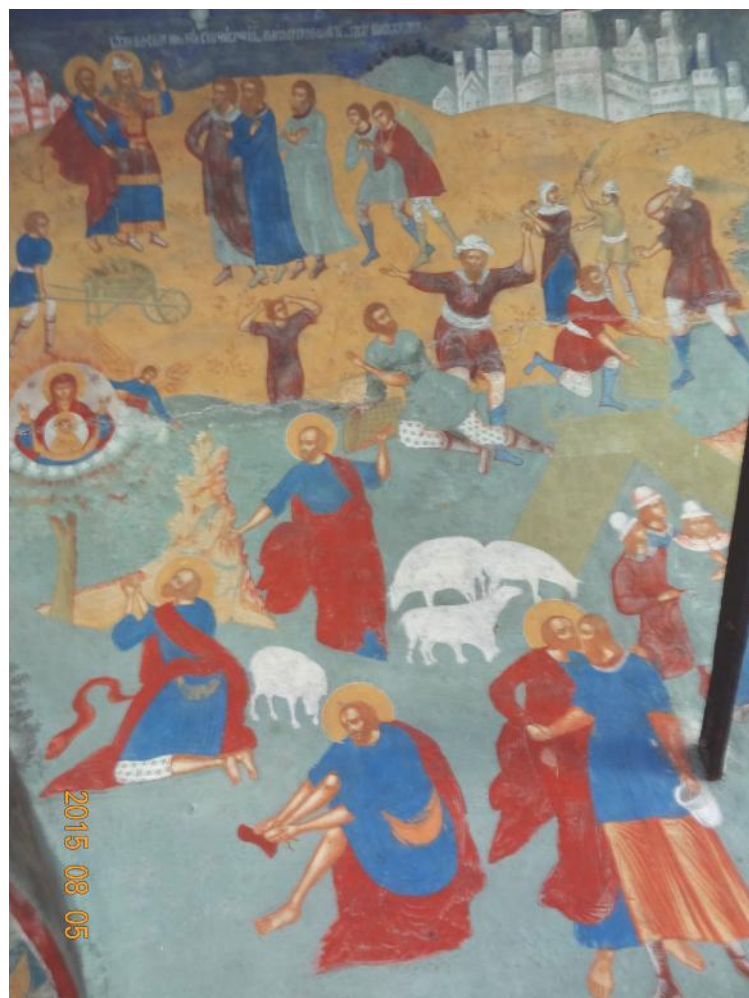
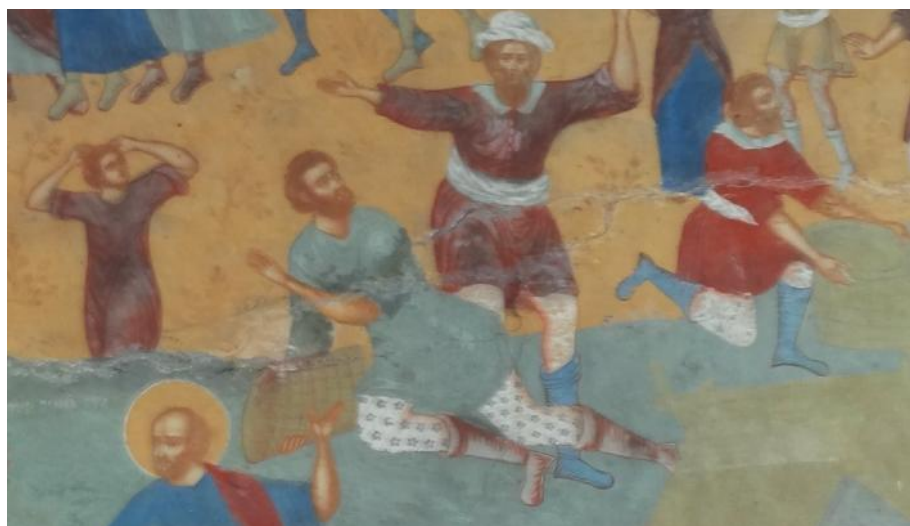
Фото 36. Ярославль. Церковь Иоанна Предтечи. Галерея. Фрагмент сюжета на склоне свода (а). Состояние живописного слоя (трещина по штукатурке, высолы, развитие плесени на поверхности красочного слоя..

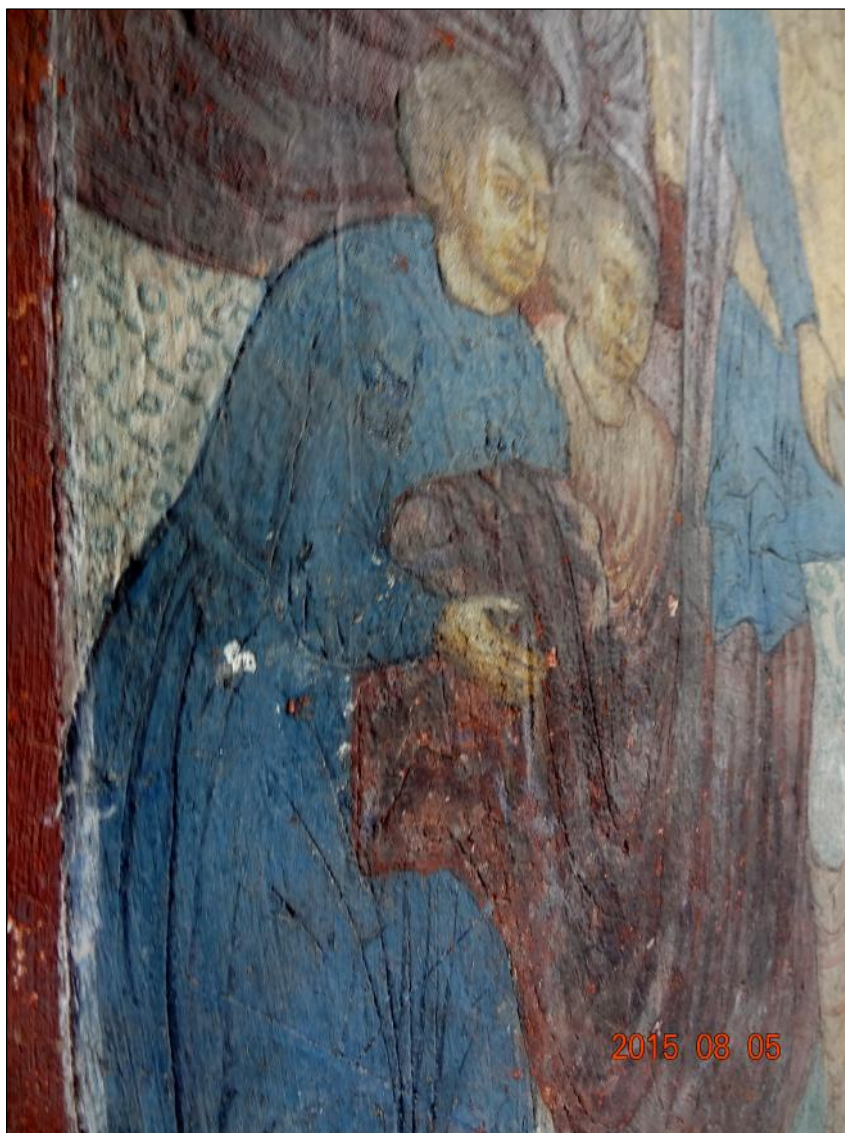
Фото 38. Ярославль. Церковь Иоанна Предтечи. Галерея.  
Фрагмент сюжета на откосе 3 ого окна по левой стороне галереи.  
Состояние живописного слоя: незначительные отслоения красочного  
Слоя до грунта, в отдельных участках – налет плесени (а, б).

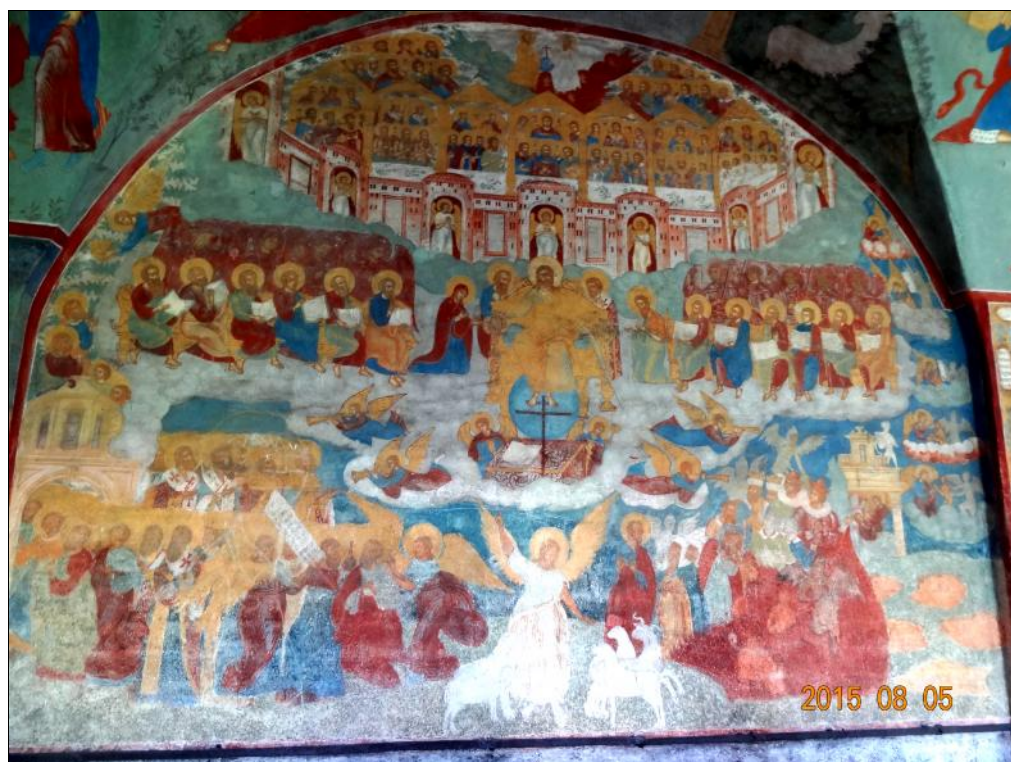
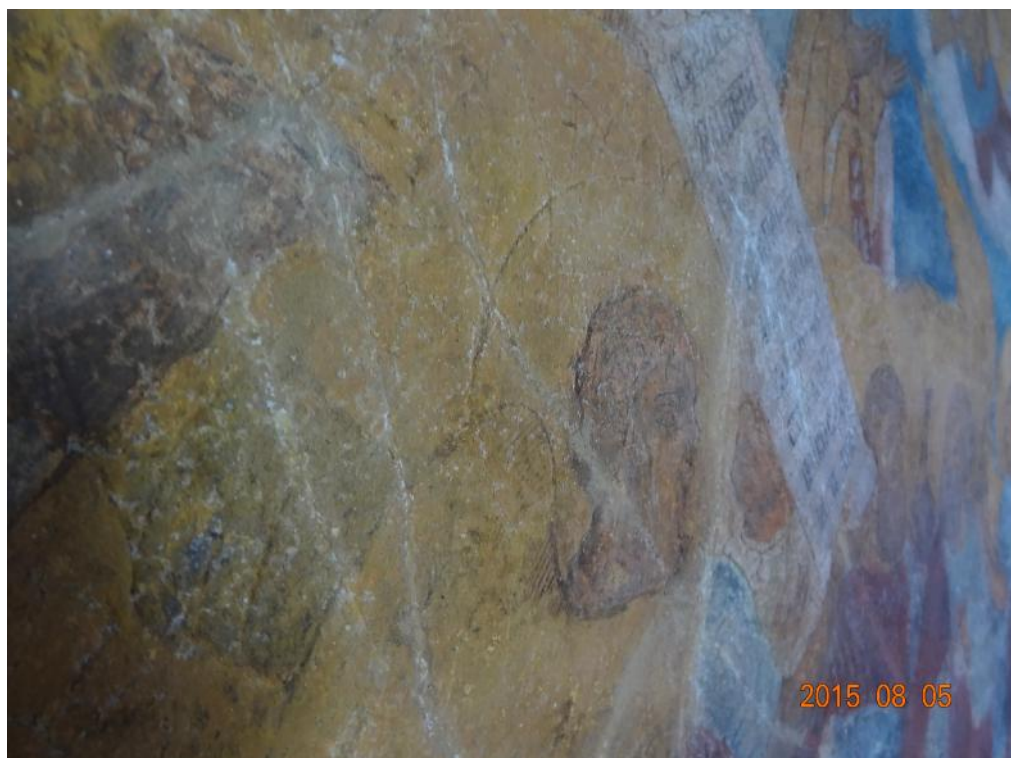
Фото 39. Ярославль. Церковь Иоанна Предтечи. Галерея.  
Фрагменты росписей на стене галереи. Состояние живописного слоя: незначительные отслоения красочного слоя до грунта, в отдельных участках – налет плесени (а, б).

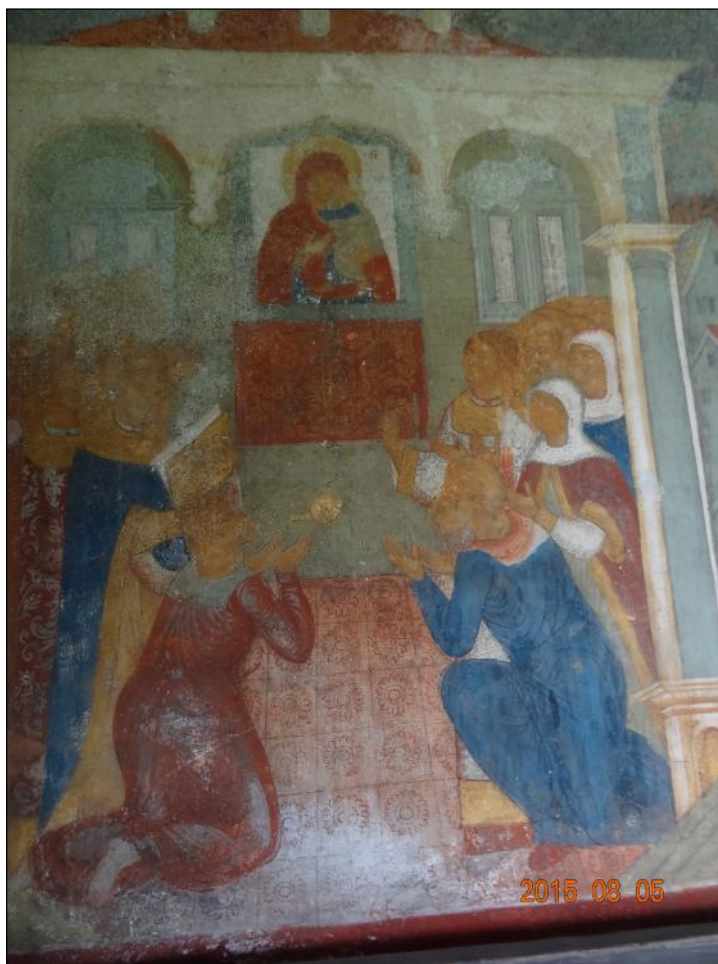
Фото 40. Ярославль. Церковь Иоанна Предтечи. Галерея.  
Сюжет с Богородицею. Деструкция красочного слоя, высолы.

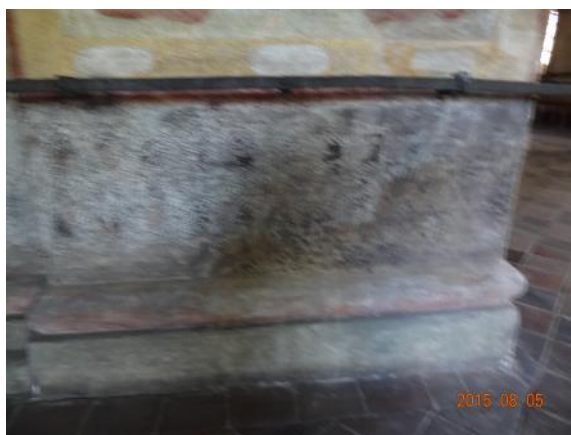
Фото 40. Ярославль. Церковь Иоанна Предтечи. Галерея.  
Низ откоса дверного проема. Деструкция штукатурки,  
налет плесени.

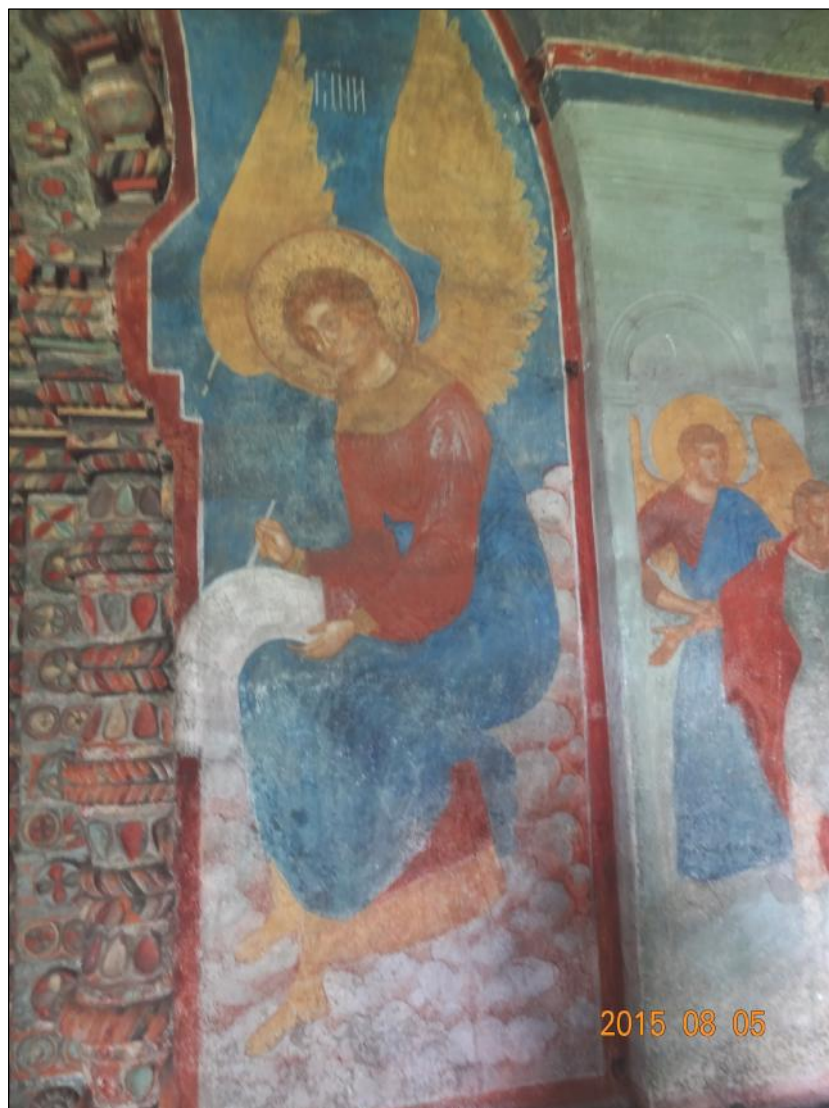
Фото 41. Ярославль. Церковь Иоанна Предтечи. Фрагмент Сюжета справ от входа в четверик. Развитие плесени на поверхности живописного слоя.

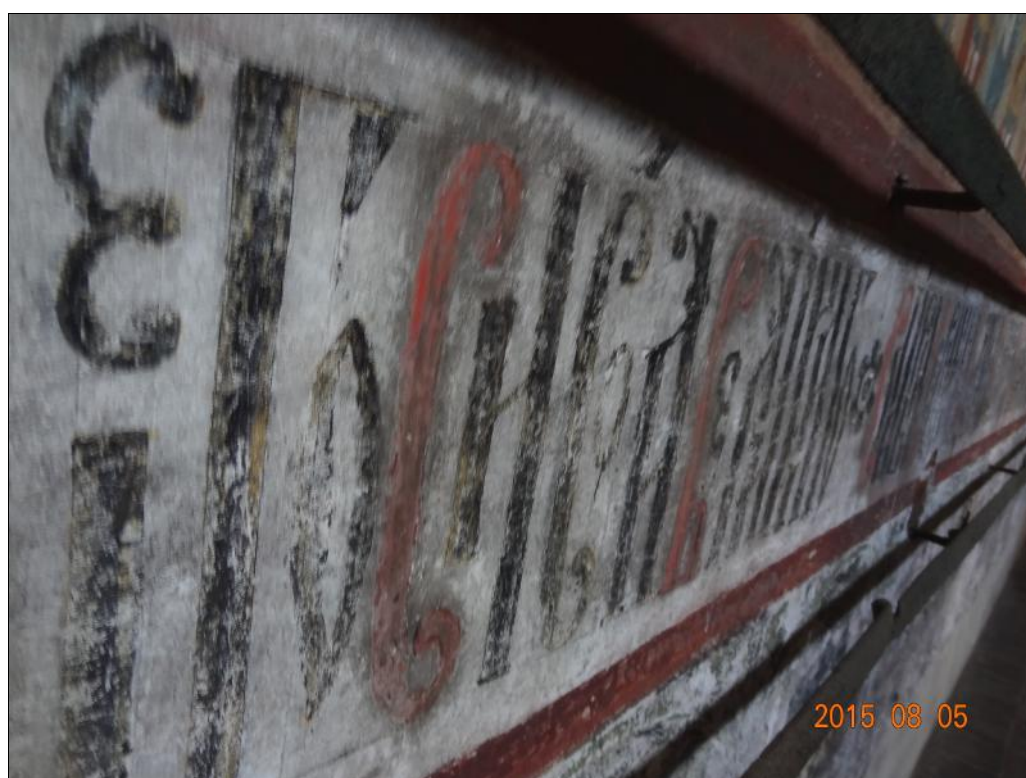
Фото 42. Ярославль. Церковь Иоанна Предтечи.  
Общий вид (а), фрагмент надписи крупным планом (б).  
Состояние росписей до реставрации: развитие плесени, мелкая деструкция красочного слоя.

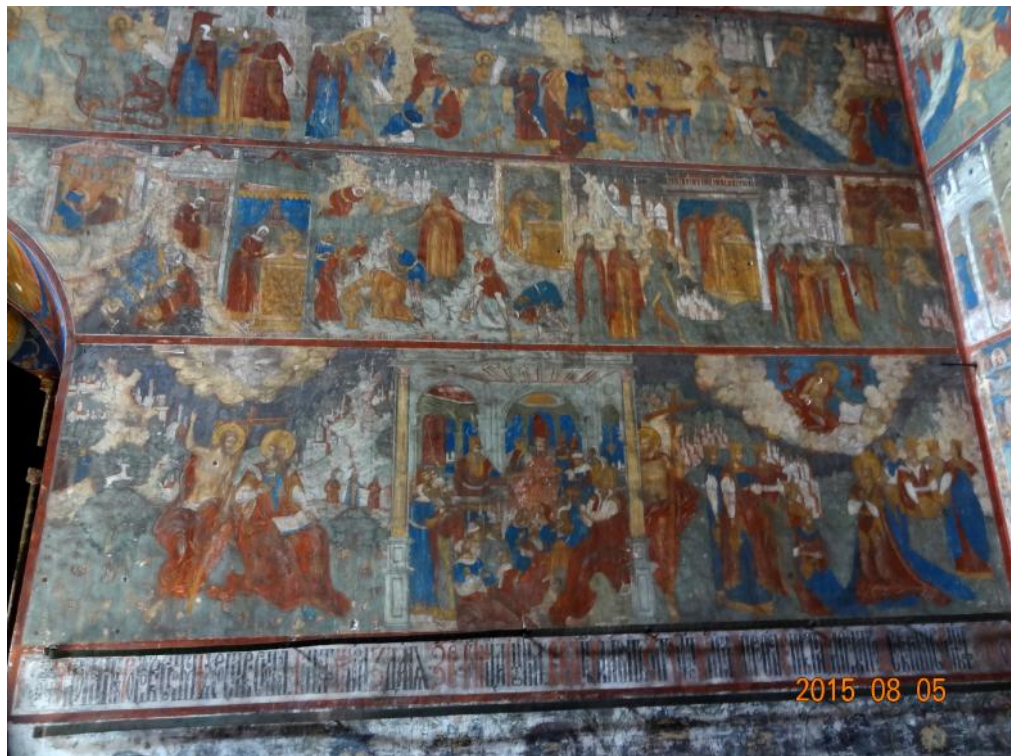
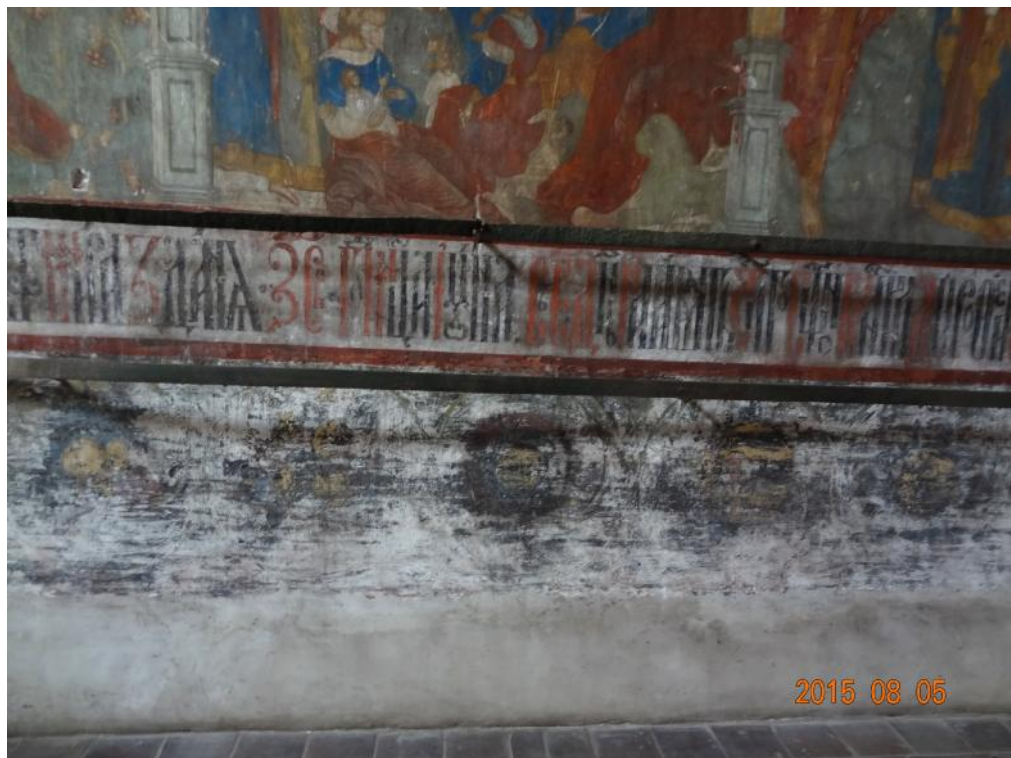
Фото 43. Ярославль. Церковь Иоанна Предтечи. Общий вид стенописи северной стороны западной стены (а), фрагмент надписи крупным планом (б, в, д). Состояние росписей до реставрации: развитие плесени, мелкая деструкция, утрата штукатурки с красочным слоем.

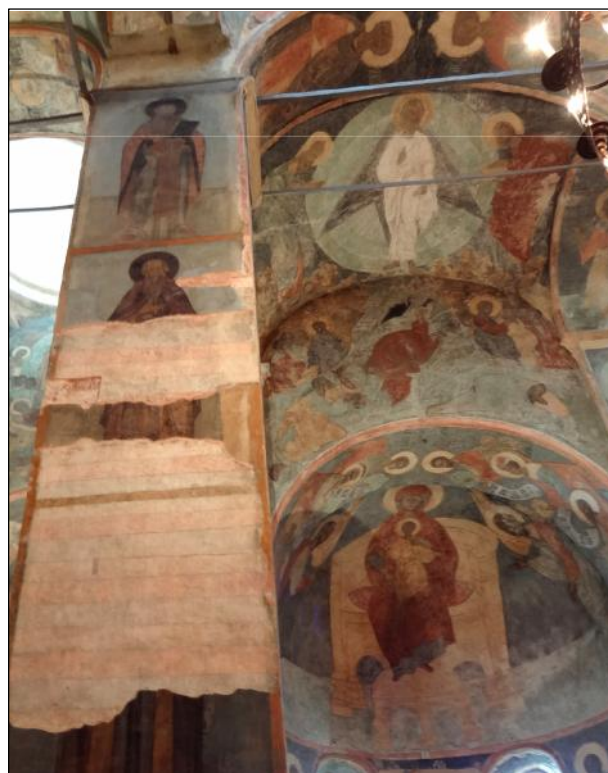
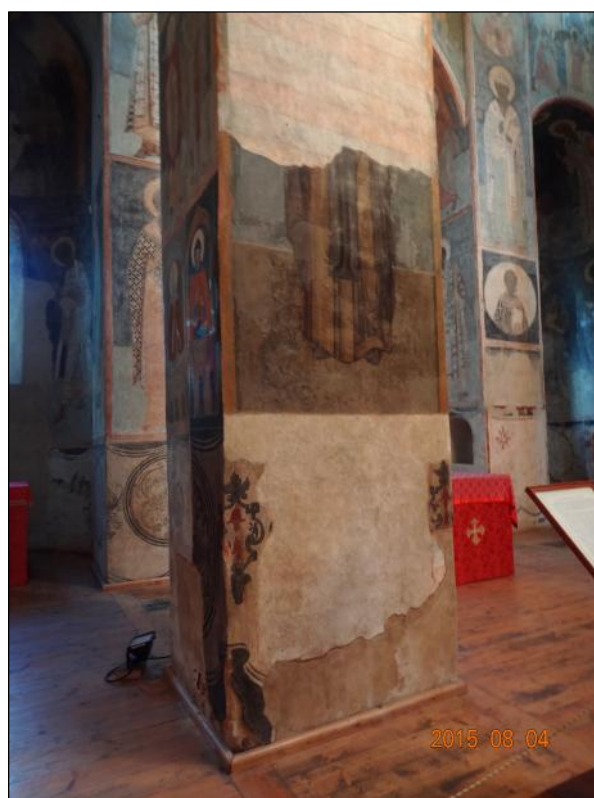
Горизонтальные полосы по штукатурке на уровне местного, деисусного и праздничного чинов соответствуют времени росписью собора в 1563-1564 гг. Были скрыты ранее за иконами иконостаса. Выше на древней штукатурке сохранилась однородная зеленая покраска, такая же, как на западающих углах западных столбов.

Фото 45. Ярославль. Спасо-Преображенский собор. Первоначальные цветные горизонтальные полосы на штукатурке верхней части северо-западного столба с остатками росписи; справа фрагмент росписи свода (а); нижняя часть северо-западного столба с росписью.

К моменту освящения в 1516 г. храм еще не имел стенной живописи. Стены его были покрыты тонкой известковой обмазкой, которая была найдена под штукатуркой с живописью (ропись желтыми, красными и зелеными полосами), в том числе и в зондажах на восточной паре столбов (фото 44 – 45).

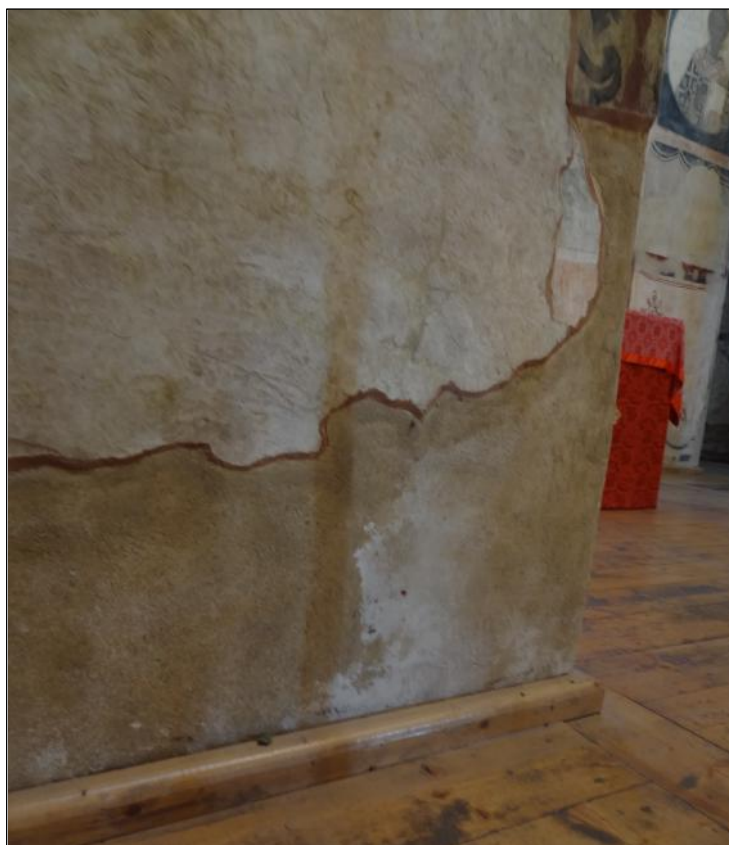
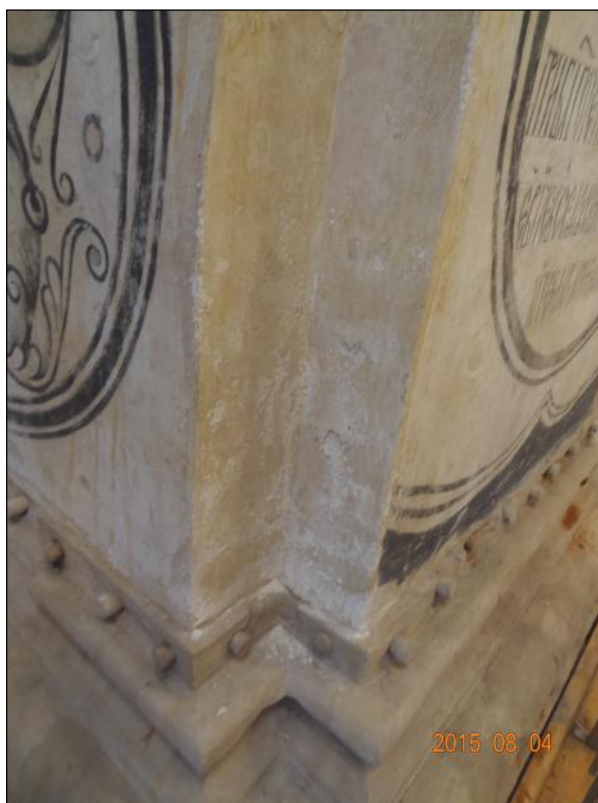
Фото 50. Ярославль. Спасо-Преображенский собор.  
Увлажнение и высолы в нижней части юго-восточного столба,  
угольные пробки для осушения кладки.-

В храме в настоящее время происходит интенсивное разрушение нижней части столбов (штукатурной основы и кирпичной кладки), что связано с их постоянным увлажнением. Приток влаги в нижнюю часть столбов связан с присутствием влаги в подклете, откуда она поднимается вверх вследствие капиллярного подсоса. Особенно интенсивное разрушение происходит на юго-западном и юго-восточном столбах (фото 50-50а). Отслоение штукатурного намета живописью от кирпичной кладки имеет зазор до 1,5 см. На юго-восточном столбе выступил плотный налет солей. В нижней части столбов по периметру установлены осушающие пробки, которые не останавливают разрушение, а только немного его замедляют. Неблагополучное положение с присутствием влаги в подклете может оказать большое влияние на сохранность живописи в нижней части стен храма.

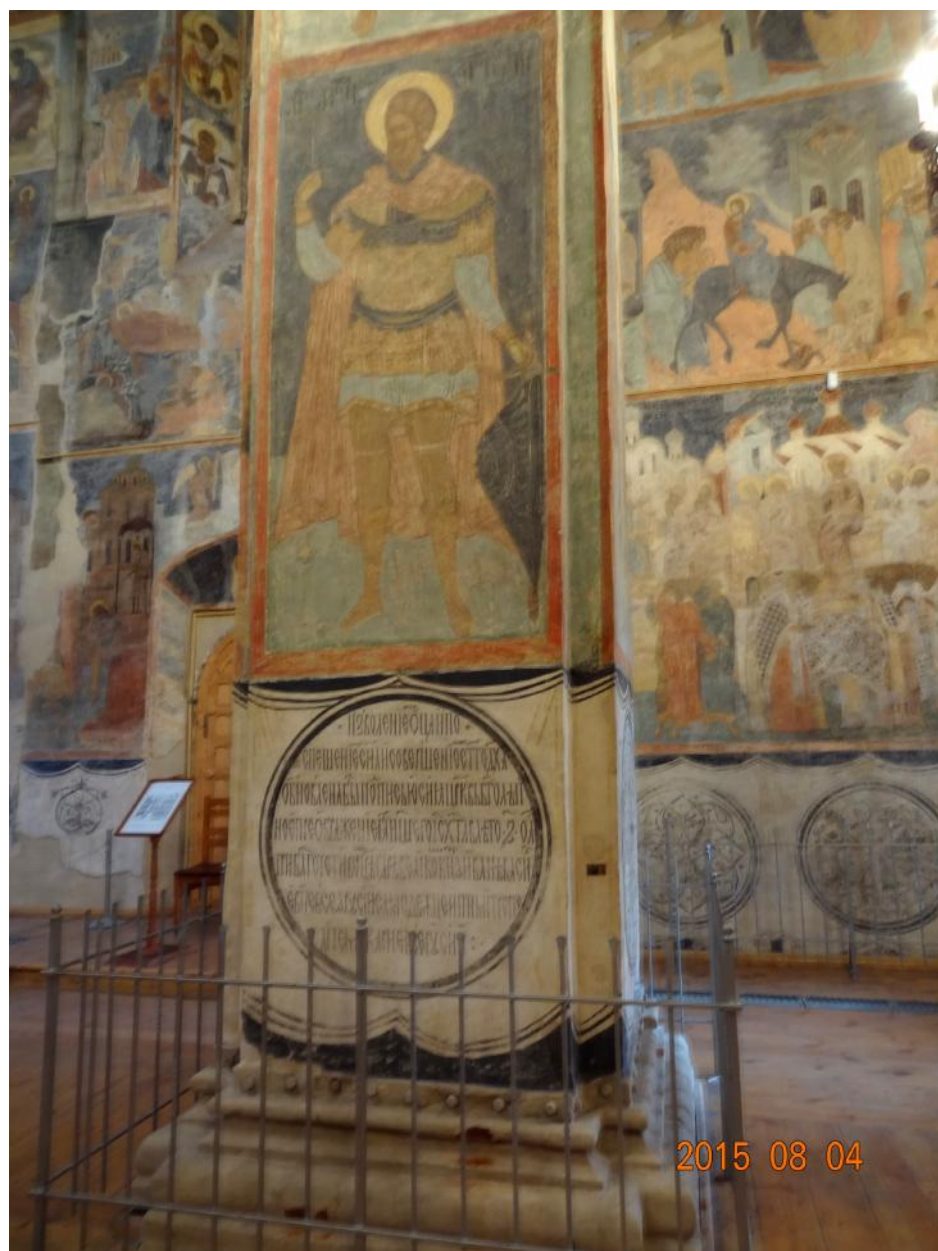
Фото 50а. Ярославль. Спасо-Преображенский собор.  
Увлажнение и высолы в нижней части юго-западного столба,  
угольные пробки для осушения кладки.

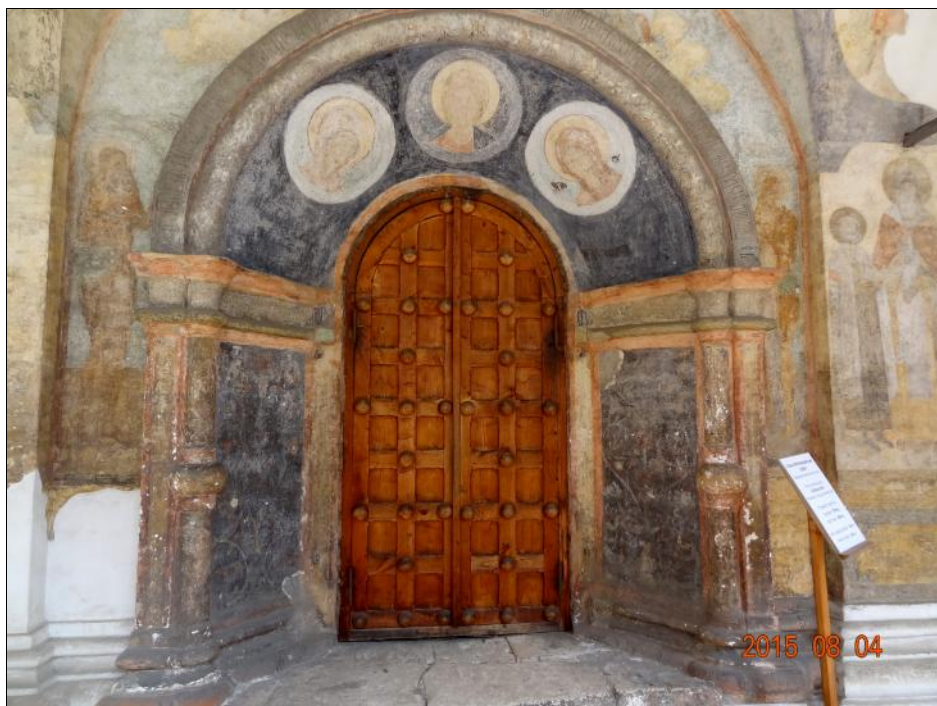
Фото 51. Ярославль. Спасо-Преображенский собор. Вход в галерею. Фрески XVI века.

Западная галерея Спасо-Преображенского собора (открытая). В осенне-весеннее время стенопись галереи находится в условиях повышенной влажности, а в зимнее время – промерзает. В стенописи галереи сохранились остатки прописей более позднего времени. При обследовании восточной стены галереи на участке стенописи с тремя фигурами в желтых одеждах обнаружены высолы белого цвета, ниже – мелкие выбоины округлой формы глубиной до 0,2 мм, шириной 4-5 мм. Последнее возможно связано с морозобойным разрушением при увлажнении и быстром промораживании стенописи. Несмотря на сложные условия бытования,, стенопись в галерее сохраняется в удовлетворительном состоянии (фото 51-56).
