ОТЧЕТ

О НАУЧНО-ИССЛЕДОВАТЕЛЬСКОЙ РАБОТЕ  
(заключительный)

«Исследование возможности применения современных синтетических материалов на основе кремнийорганических и акриловых полимеров для консервации монументальной живописи на памятниках истории и культуры»

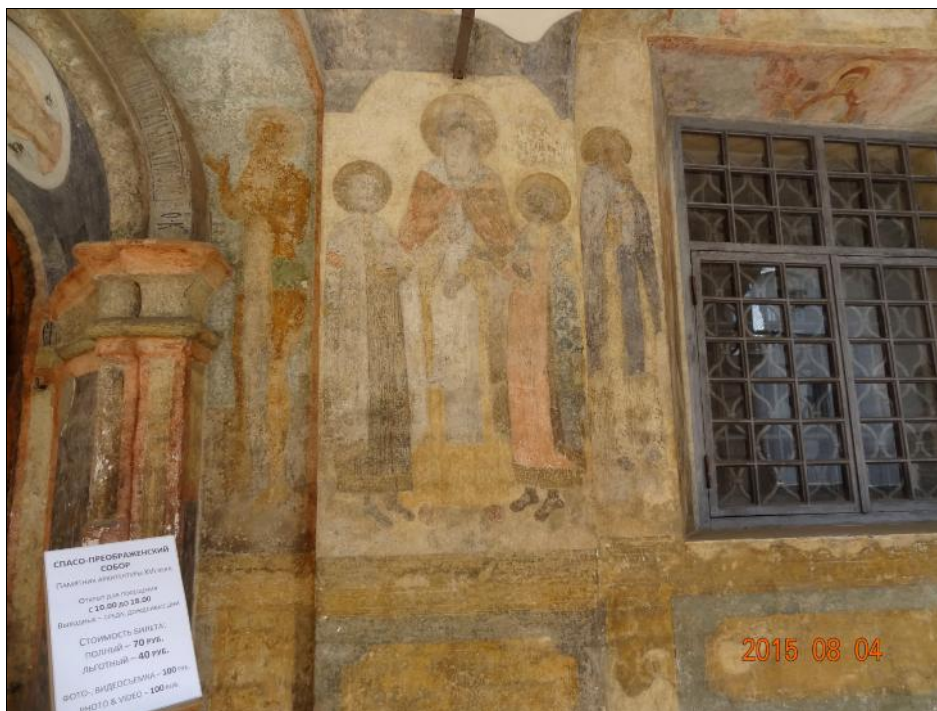
Фото 52. Ярославль. Спасо-Преображенский собор. Вход в галерею. Фрагмент росписей XVI века рядом с входом в галерею.

Западная галерея Спасо-Преображенского собора (открытая). В осенне-весеннее время стенопись галереи находится в условиях повышенной влажности, а в зимнее время – промерзает. В стенописи галереи сохранились остатки прописей более позднего времени. При обследовании восточной стены галереи на участке стенописи с тремя фигурами в желтых одеждах обнаружены высолы белого цвета, ниже – мелкие выбоины округлой формы глубиной до 0,2 мм, шириной 4-5 мм. Последнее возможно связано с морозобойным разрушением при увлажнении и быстром промораживании стенописи. Несмотря на сложные условия бытования,, стенопись в галерее сохраняется в удовлетворительном состоянии (фото 51-56).

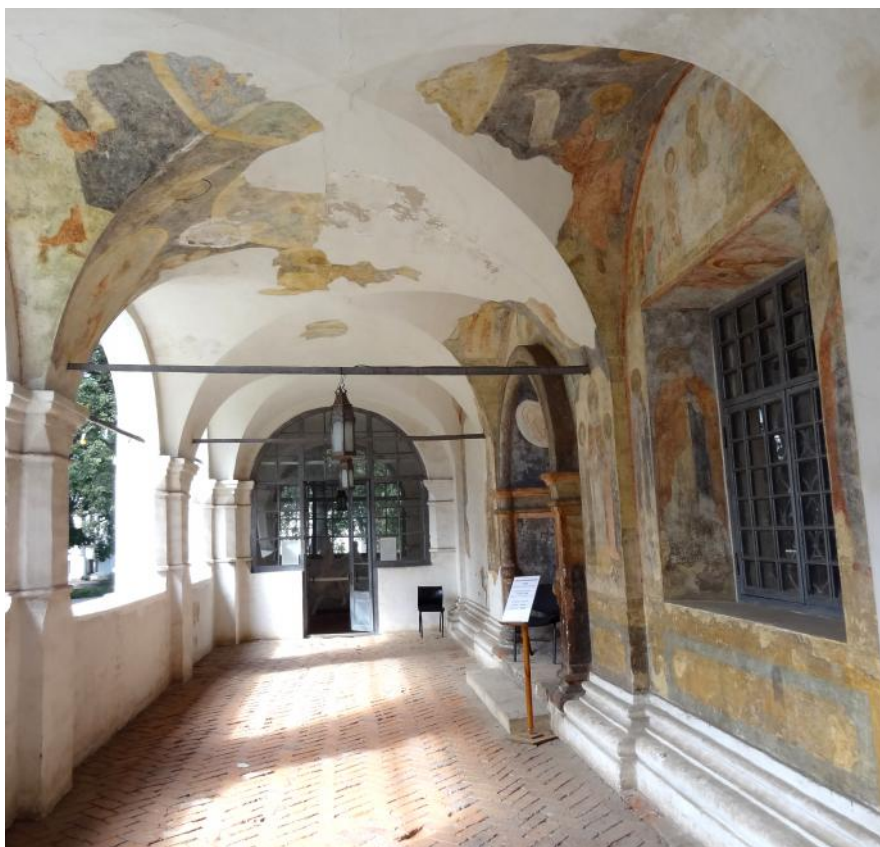
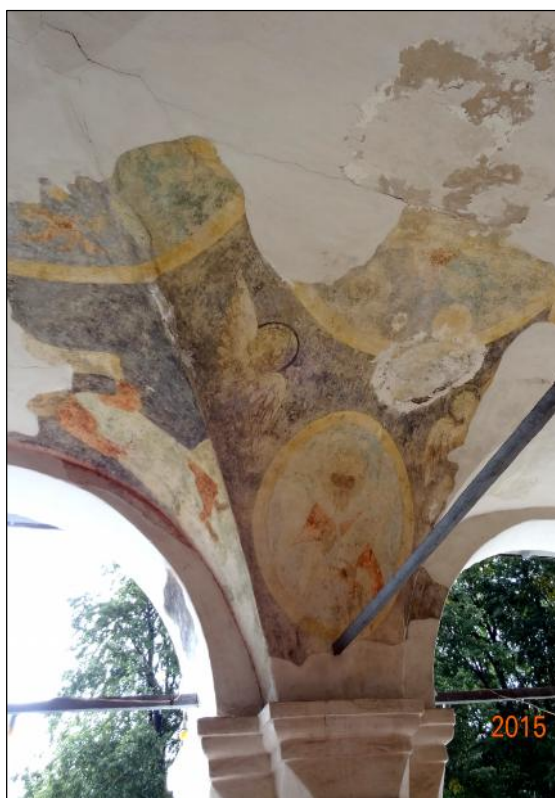
Фото 53. Ярославль. Спасо-Преображенский собор. Общий вид на открытую западную галерею с фресками XVI века (а), фрагменты сохранившейся росписи XVI века в верхней части столбов и сводов.

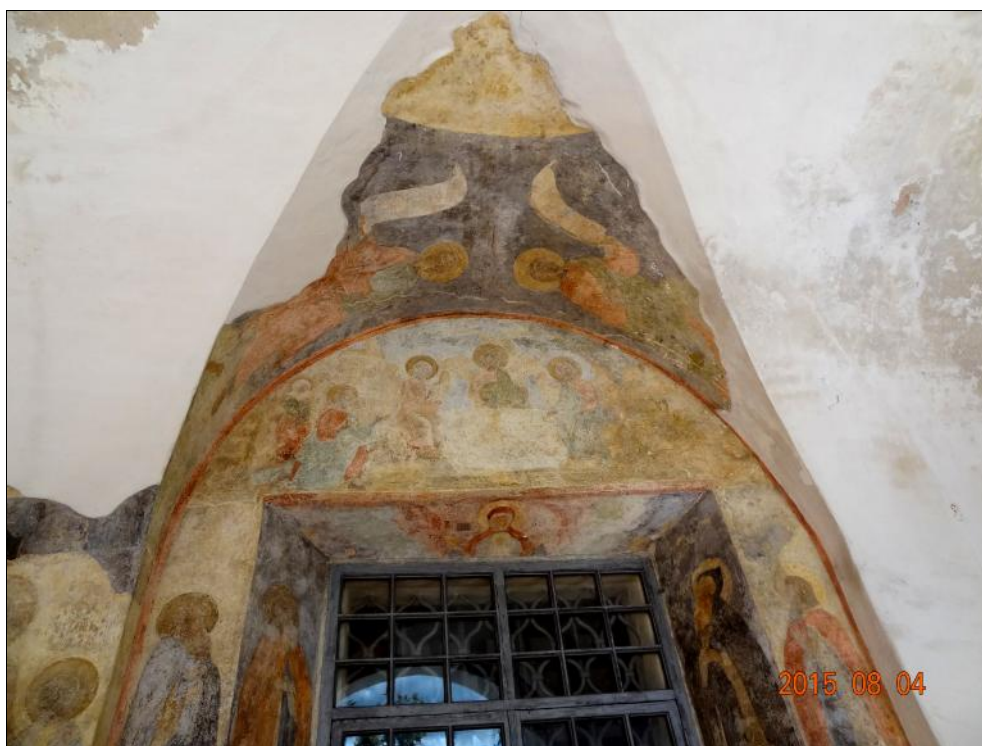
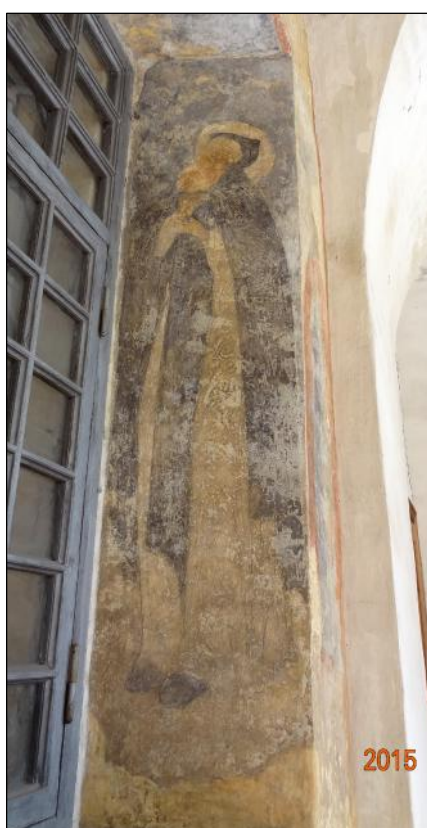
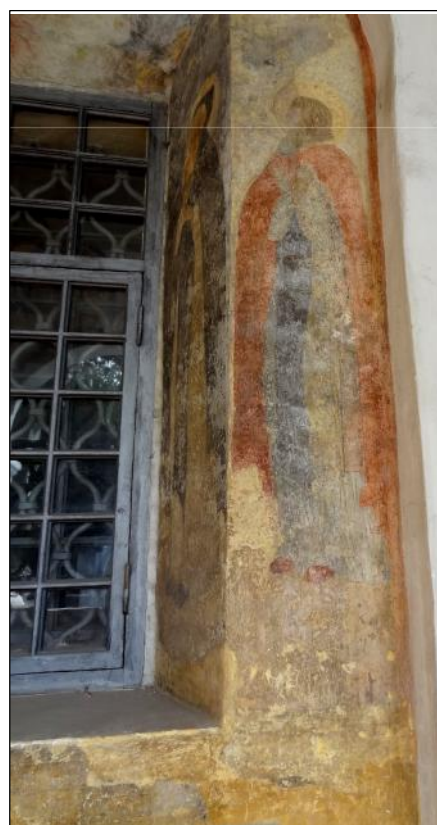
Фото 54. Ярославль. Спасо-Преображенский собор. Западная галерея. Фрески XVI века на откосах окон и оконных проемах..

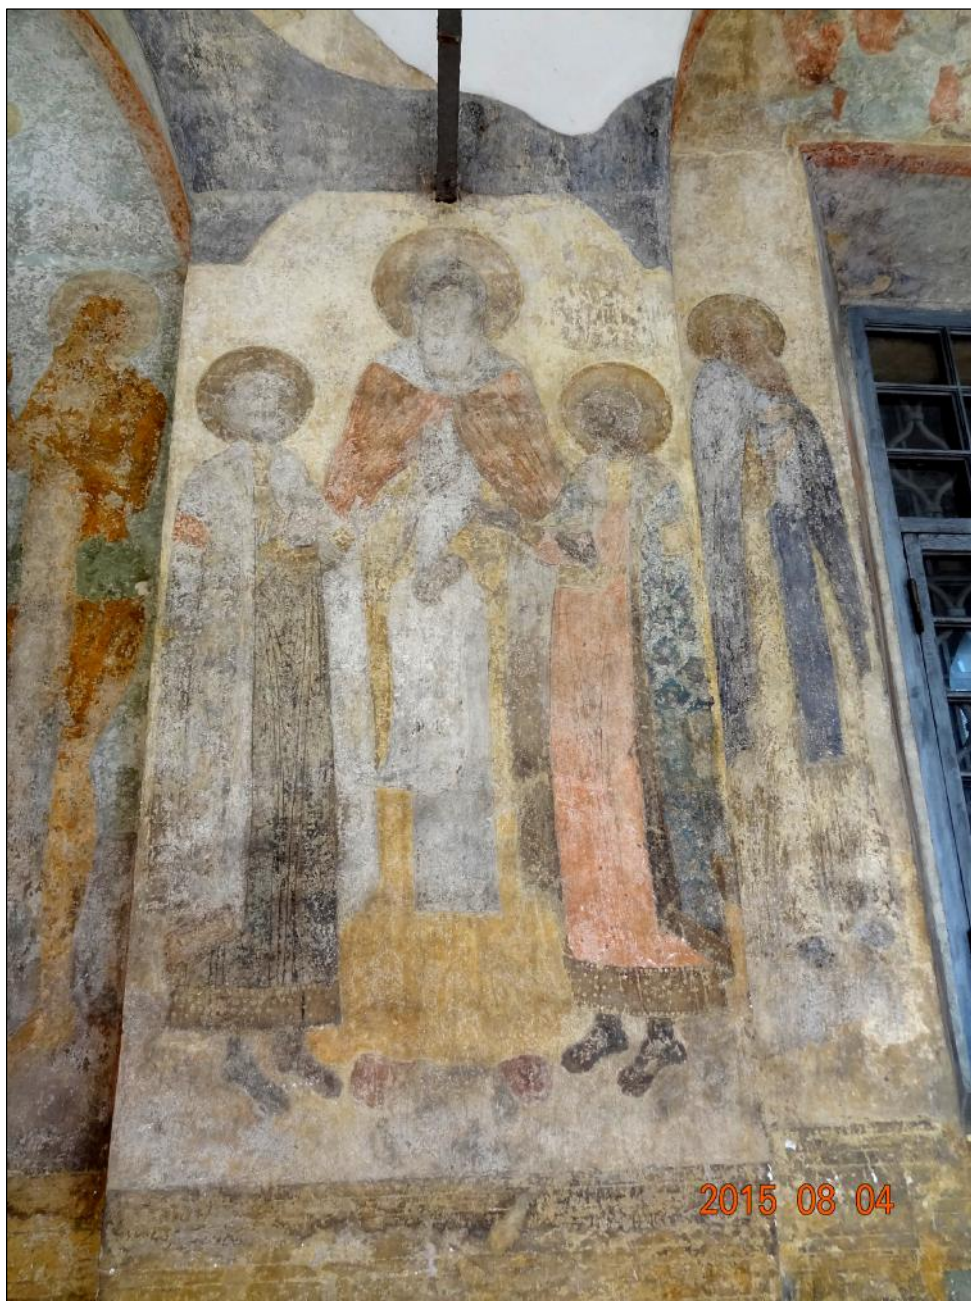
Фото 55. Ярославль. Спасо-Преображенский собор. Западная галерея. Сюжет с ликами святых в проеме стены между окнами (фреска XVI век).

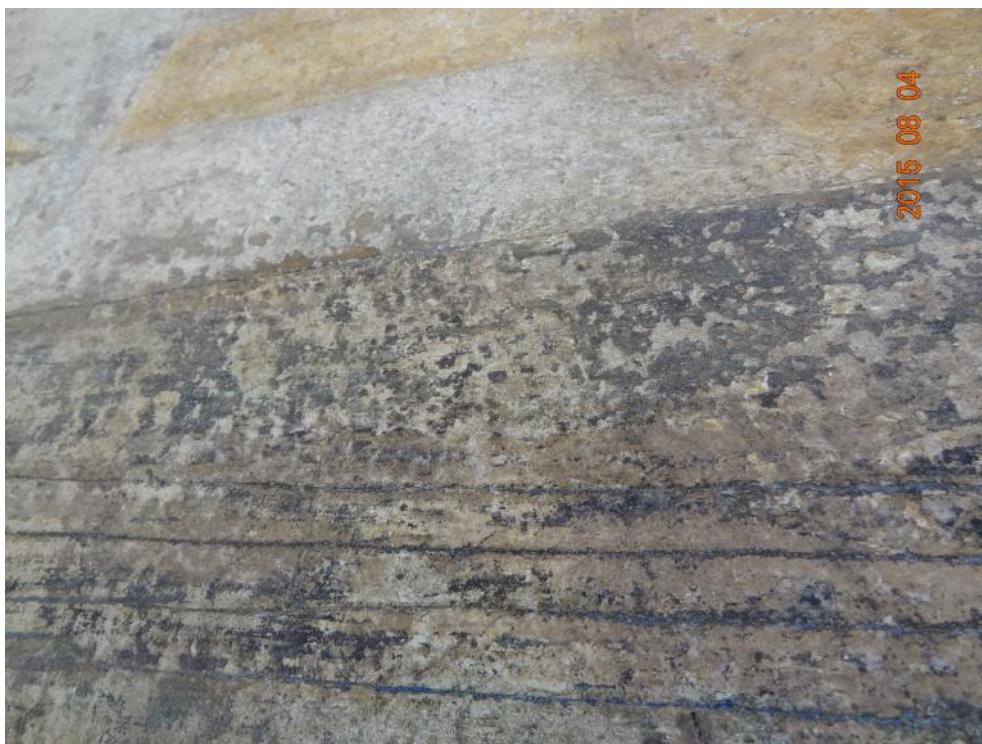
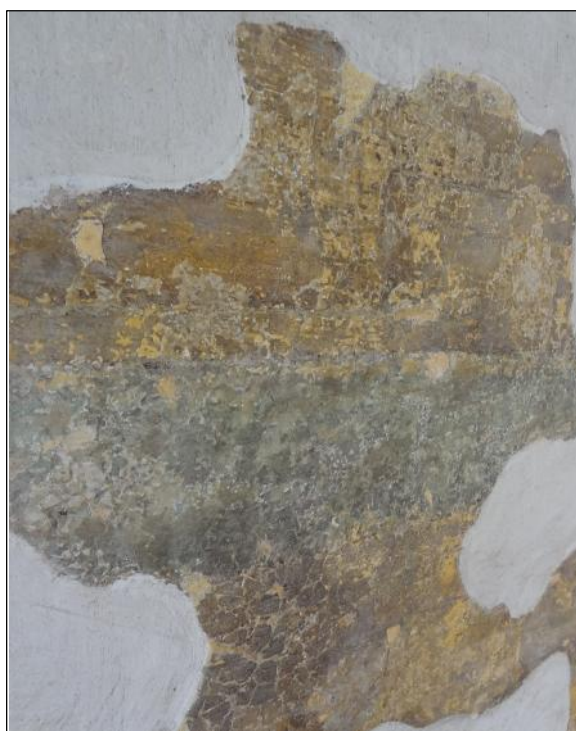
Фото 56. Ярославль. Спасо-Преображенский собор. Западная галерея. Фрагмент живописи XVI века крупным планом. Состояние красочного слоя на поверхности стенописи.

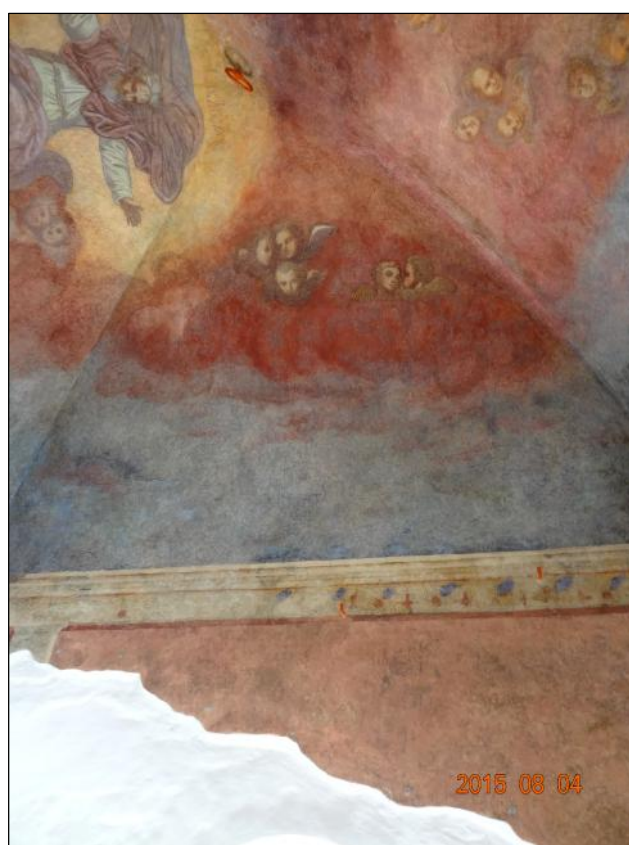
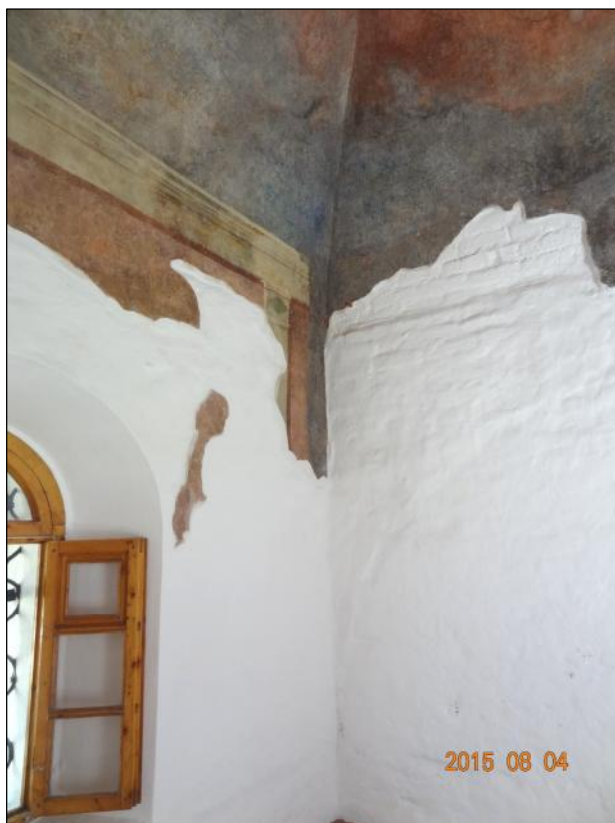
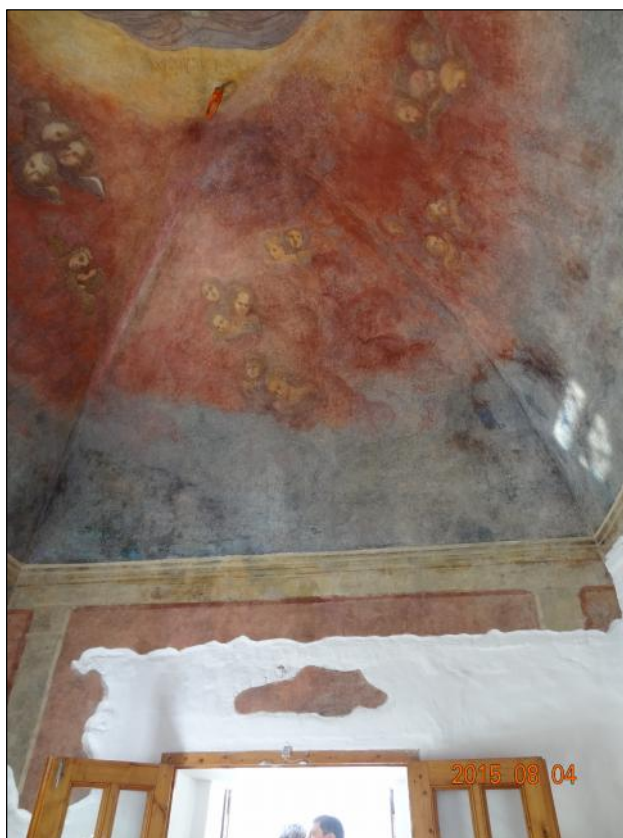
Фото 60. Ярославль. Спасо-Преображенский монастырь.  
Часовня. Остатки живописного слоя на боковых стенах (а,б,в).

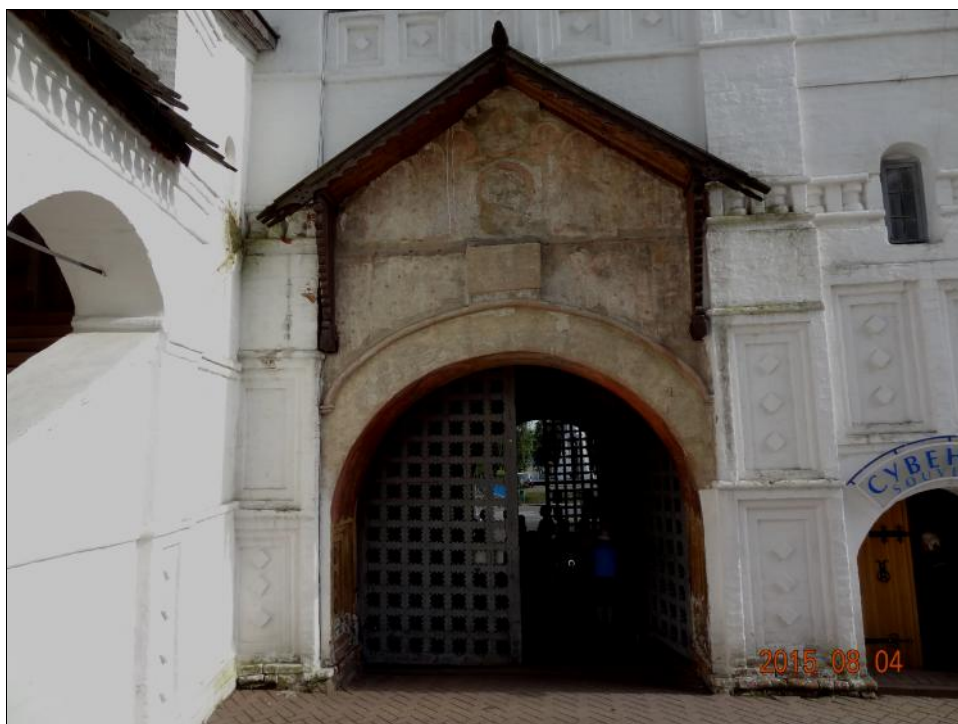
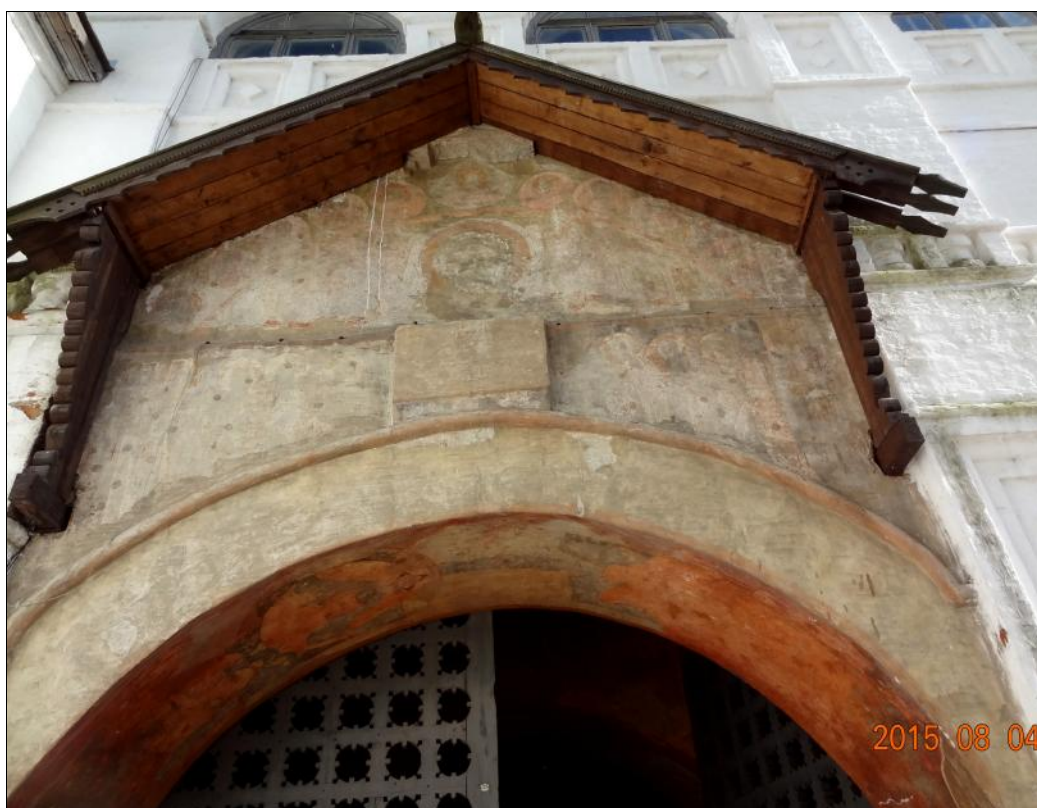
Фото 61. Ярославль. Спасо-Преображенский монастырь. Святые ворота.  
а – общий вид; б - фреска      века над входом. Укрепление К-15/3.

Следует отметить, что имеет место слабое потемнение поверхности живописного слоя вследствие загрязнений и копоти (фото 61).

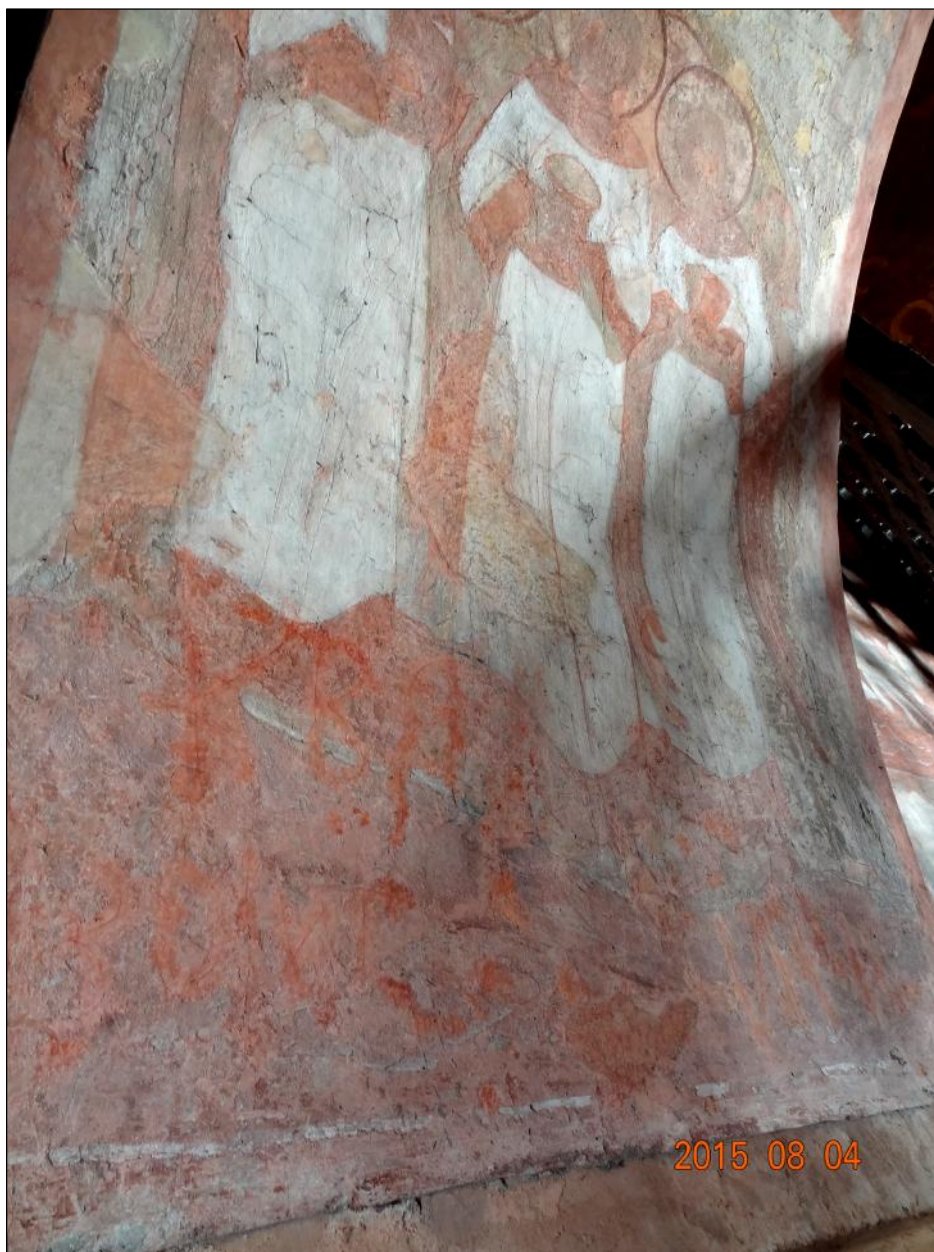
Фото 62. Ярославль. Спасо-Преображенский монастырь. Святые ворота. Фрагмент живописи на склоне арки. Утрата, отслоение живописного слоя.

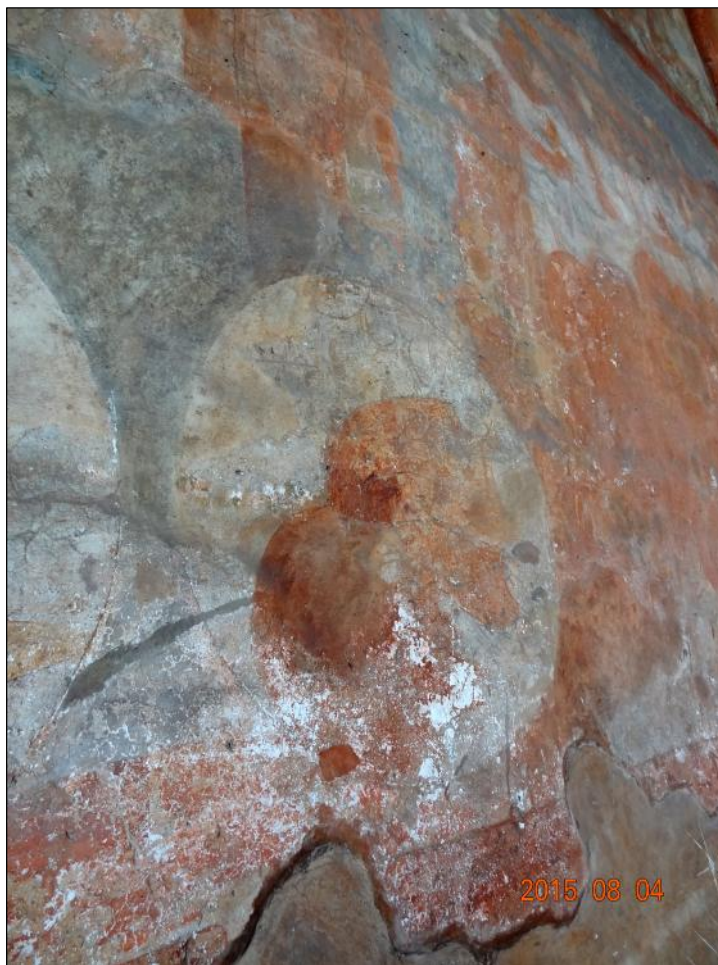
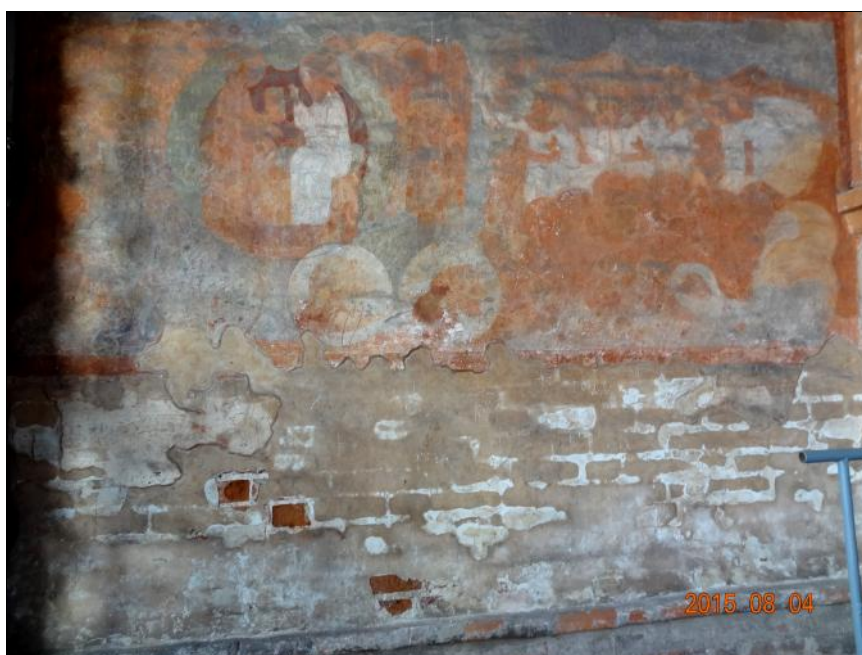
Фото 65. Ярославль. Спасо-Преображенский монастырь. Святые ворота  
Состояние красочного слоя в нижней части стен (а,б).  
Церковь Богоявления

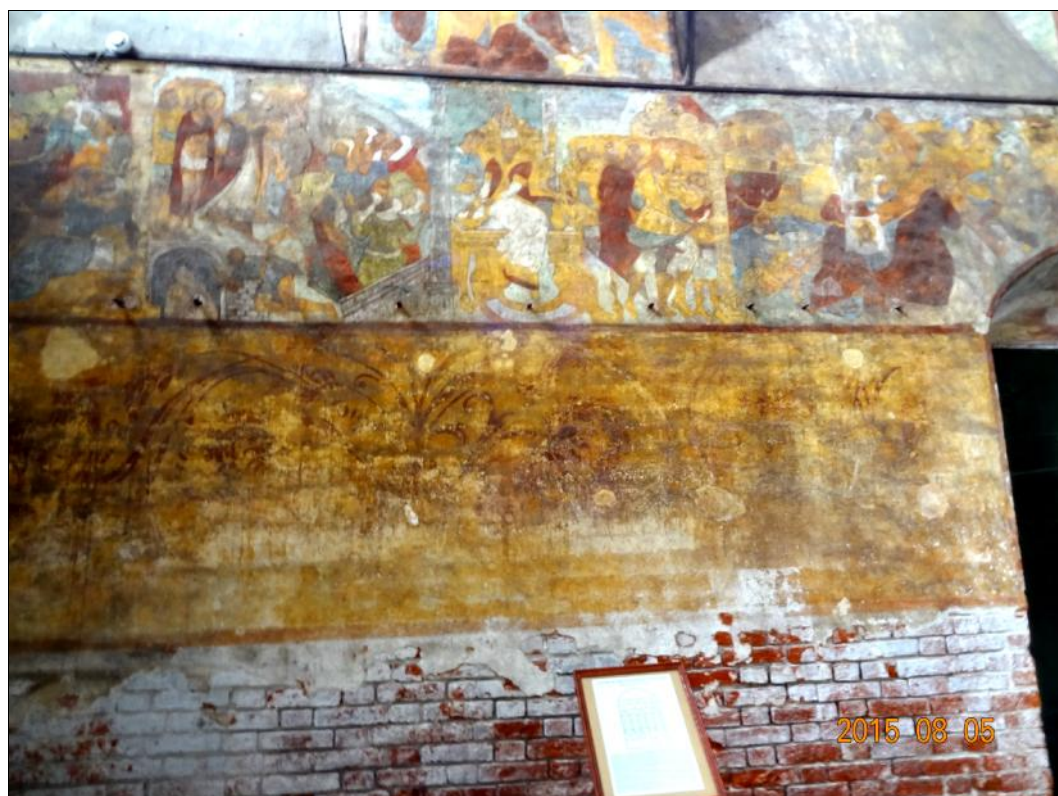
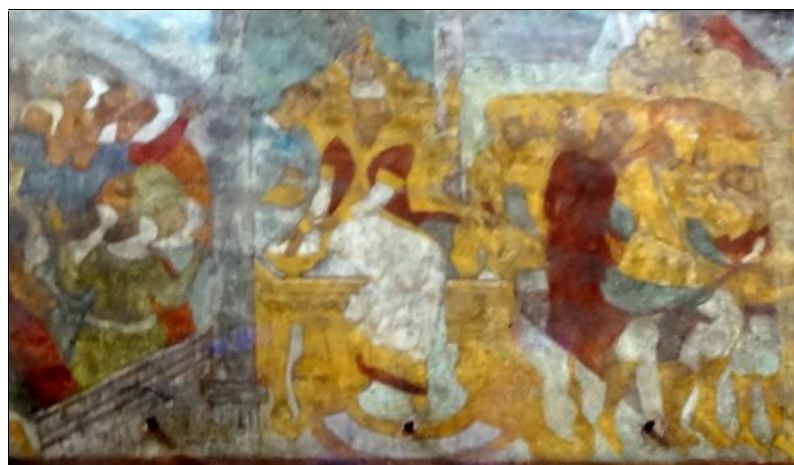
Фото 67. Ярославль. Церковь Богоявления. Северная стена, нижняя часть. Состояние живописи: утрата живописного слоя до кирпичной кладки в нижнем регистре и частичная утрата живописного слоя к примыкающему к нему верхнему регистре (а); фрагмент живописи выше уровня увлажнения кладки стены.

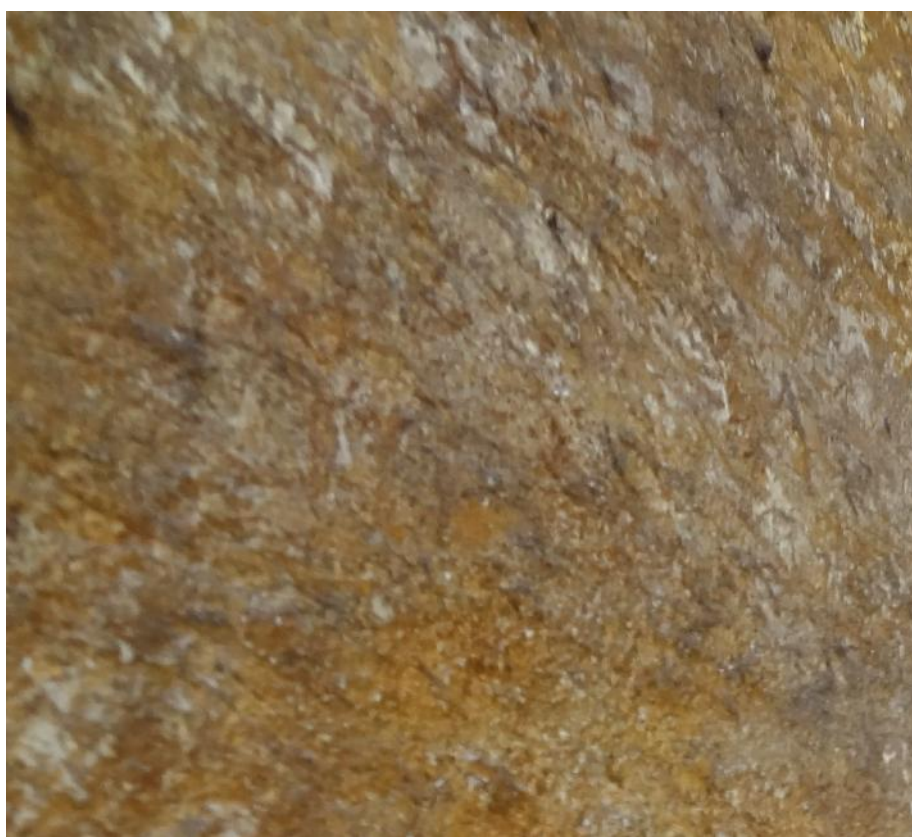
Фото 68. Ярославль. Церковь Богоявления. Северная стена, нижняя часть. Состояние живописи во втором регистре в нижней части крупным планом: Осыпание и утрата живописного слоя до грунта.

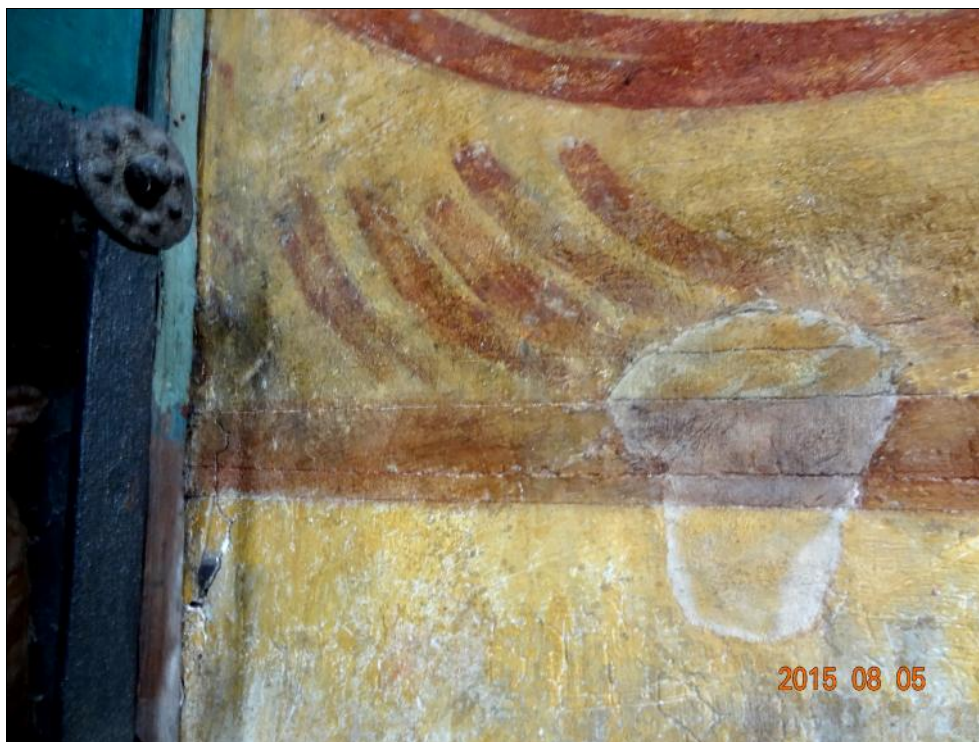
Фото 69. Ярославль. Церковь Богоявления. Южная стена, нижняя часть (участок взятия пробы №Я/6) (а).  
Состояние живописи крупным планом: отслоение и осыпание до грунта, присутствие копоти и загрязнений на поверхности красочного слоя (б).

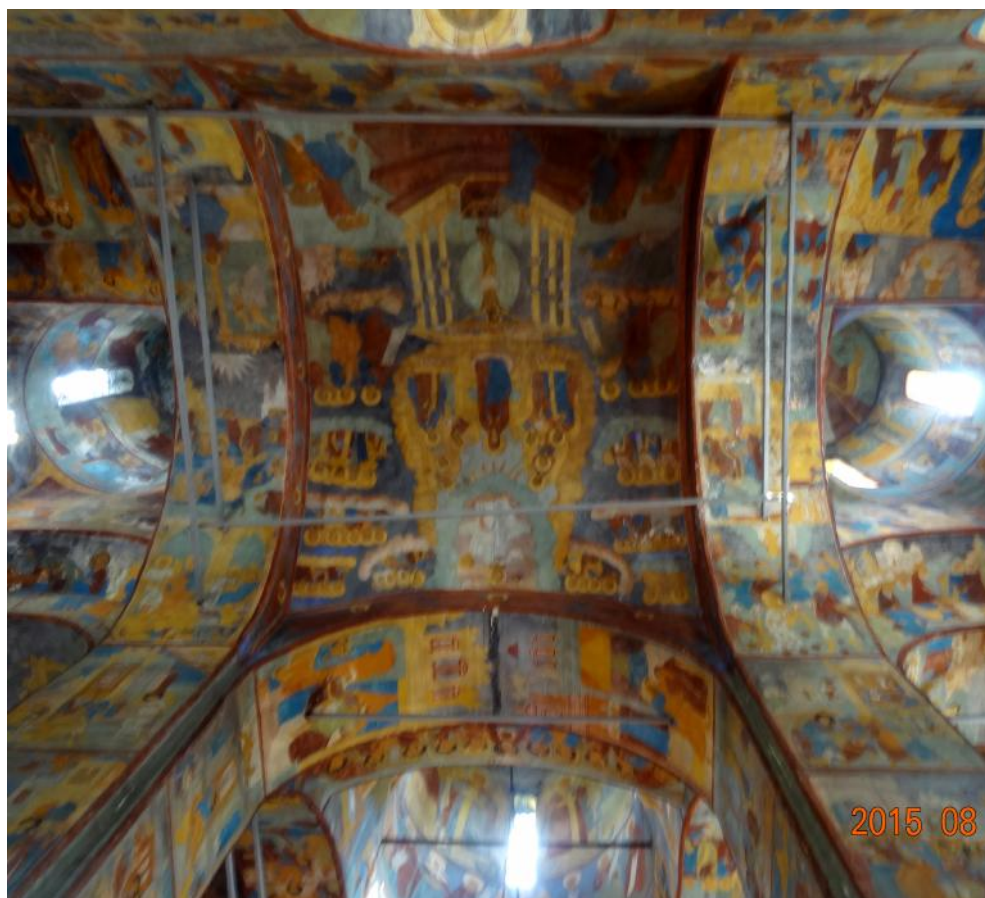
Состояние живописи в обследованных участках - удовлетворительное (фото 76).

Фото 76. Ярославль. Церковь Николы в Меленках. Стенопись XVI века свода и арок.

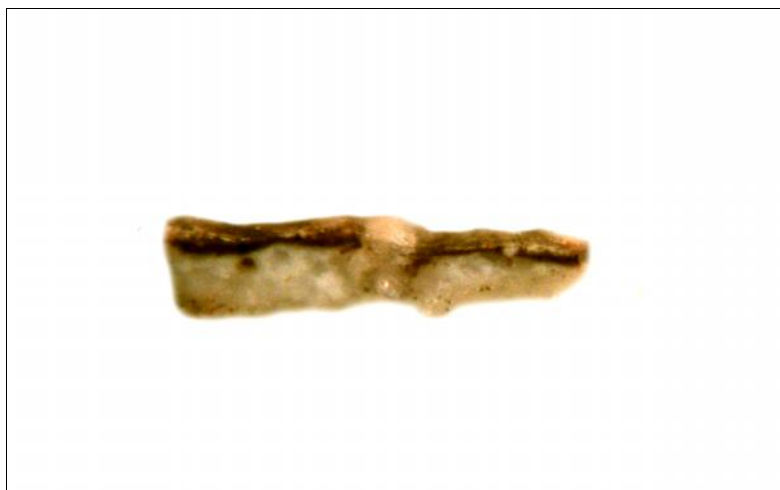
Рис. 28. Поперечный срез пробы 2.

Стратиграфия проб представлена на рис 27 и 28, соответственно (Приложение II). Из макрофотографии шлифов следует, что

Суздаль. Рождественский собор. Северно-западный аркасолий, люнет . Поперечный срез красочного слоя с грунтом (пробы 1,2).

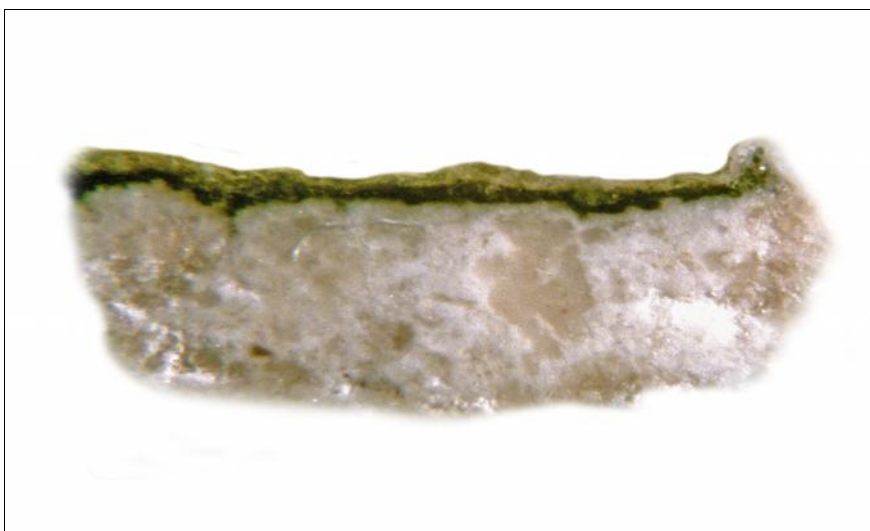
Рис. 29. Поперечный срез пробы 3.

Повторная консервация разрушенных участков стенописи проводилась раствором сополимера Акрисил 50А.

Визуальная оценка состояния сохранности после укрепления – идет повторное разрушение.

Стратиграфия пробы представлена на рис. 29 (Приложение II).

Собор Рождества Богородицы. Северный притвор, западная стена.  
Красочный слой с грунтом.

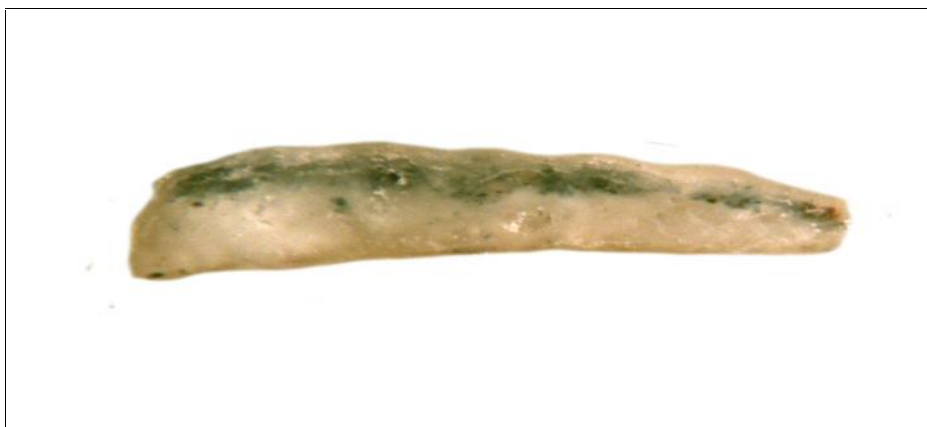
Рис. 30. Поперечный срез пробы 4.

Визуальная оценка состояния сохранности стенописи на момент обследования после укрепления – состояние отличное, без дефектов и разрушений.

Стратиграфия пробы представлена на рис. 30 (Приложение II).

Собор Рождества Богородицы. Южная стена, восточная пилястра.

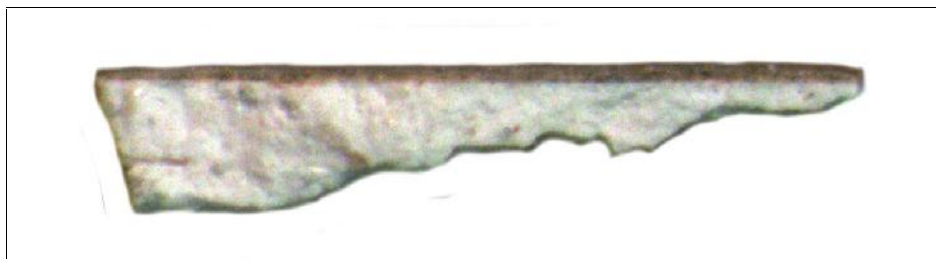
Стратиграфия образца представлена на рис. 32 (Приложение II).

Рис. 32. Поперечный срез пробы 1( шлиф №1).  
Ярославль. Церковь Николы Надеина. Благовещенский придел, паперть.  
Северная стена. Поперечный срез живописного слоя с грунтом.

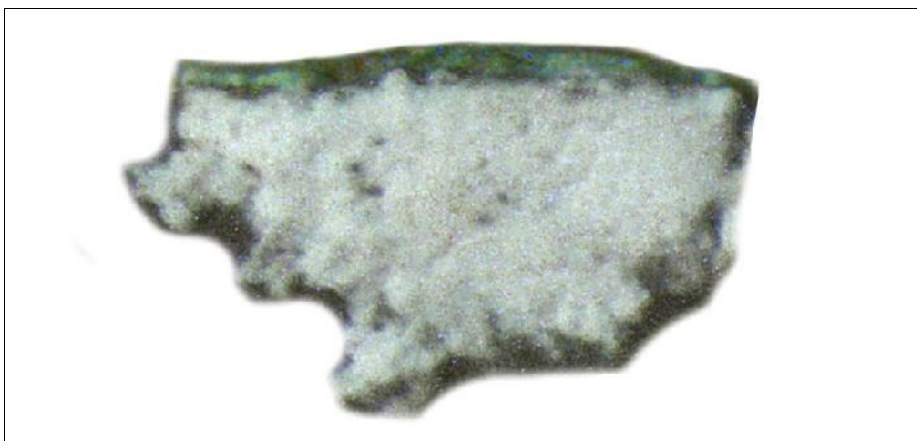
Стратиграфия образца представлена на рис. 33 (Приложение II). В красочном слое обнаружены следы акрилат-кремнийорганического сополимера. Поскольку полимер обнаружен в следовых количествах марку полимера определить не представляется возможным.

Рис. 33. Поперечный срез пробы 3 ( шлиф №3).  
Ярославль. Церковь Иоанна Предтечи. Четверик. Южная стена.

Красочный слой с грунтом.

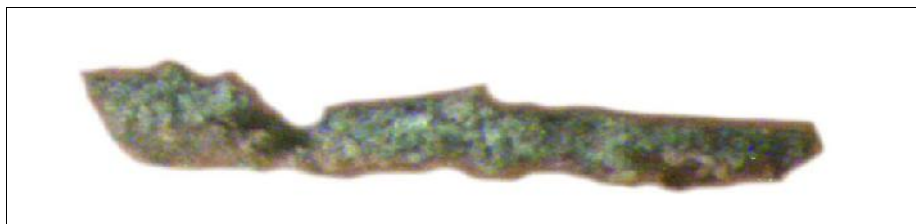
Рис. 34. Поперечный срез пробы Я4 ( шлиф №Я4).

Стратиграфия образца представлена на рис. 34 (Приложение II).

Ярославль. Церковь Иоанна Предтечи. Северная галерея.

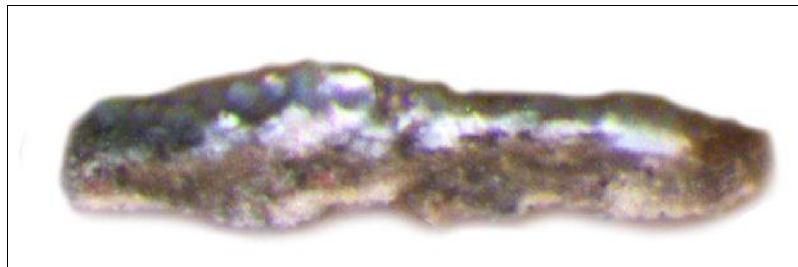
Рис. 38. Поперечный срез пробы Я8 ( шлиф №Я8).

Стратиграфия пробы представлена на рис. 38 (Приложение II)/

Ярославль. Спасо-Преображенский собор. Западная галерея,  
восточная стена. Красочный слой с грунтом
